Office fédéral des routes OFROU

VOIES DE COMMUNICATION HISTORIQUES

UNE CONTRIBUTION À LA CONSERVATION D'UN BIEN CULTUREL SUISSE

Matériel pour la mobilité douce n°156

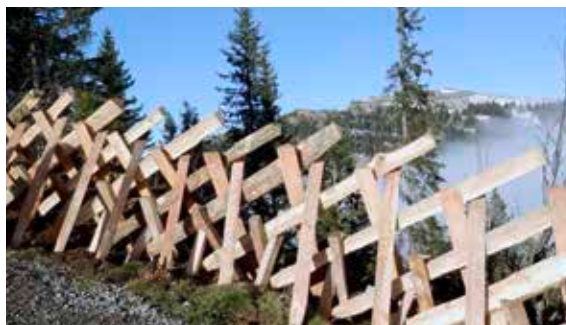
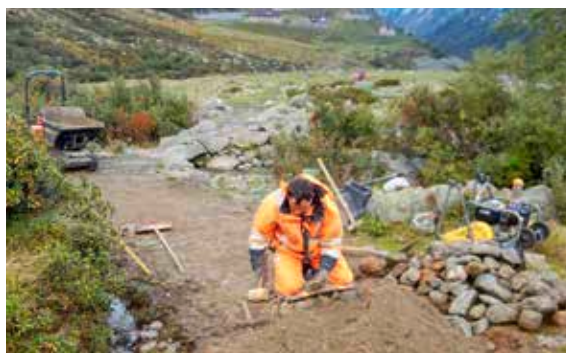
Clôture en porte-à-faux sur le Rigi: un artisanat ancien remis au goût du jour (photo du haut). Pavage traditionnel: chemin muletier du Gothard, près de Briggloch, au-dessus de Hospental.

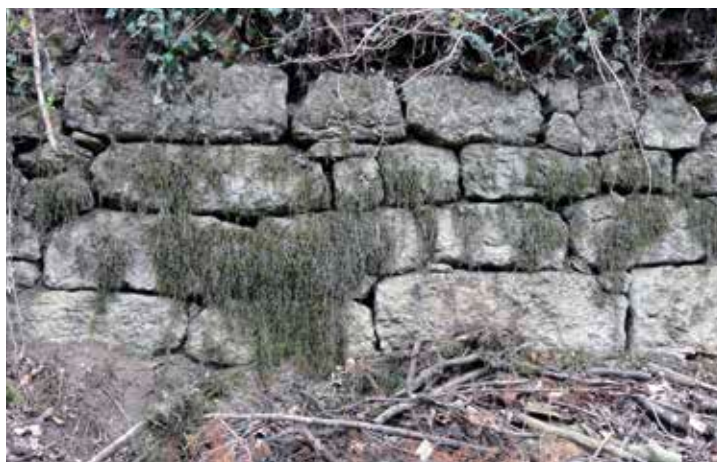
Mur de pierres sèches à l'entrée du canal d'Entreroches, qui servait au transport local de marchandises entre 1648 et 1829. Le vin des régions viticoles du nord du lac Léman était notamment transporté jusqu'à Soleure, siège de l'ambassadeur de France à l'époque.

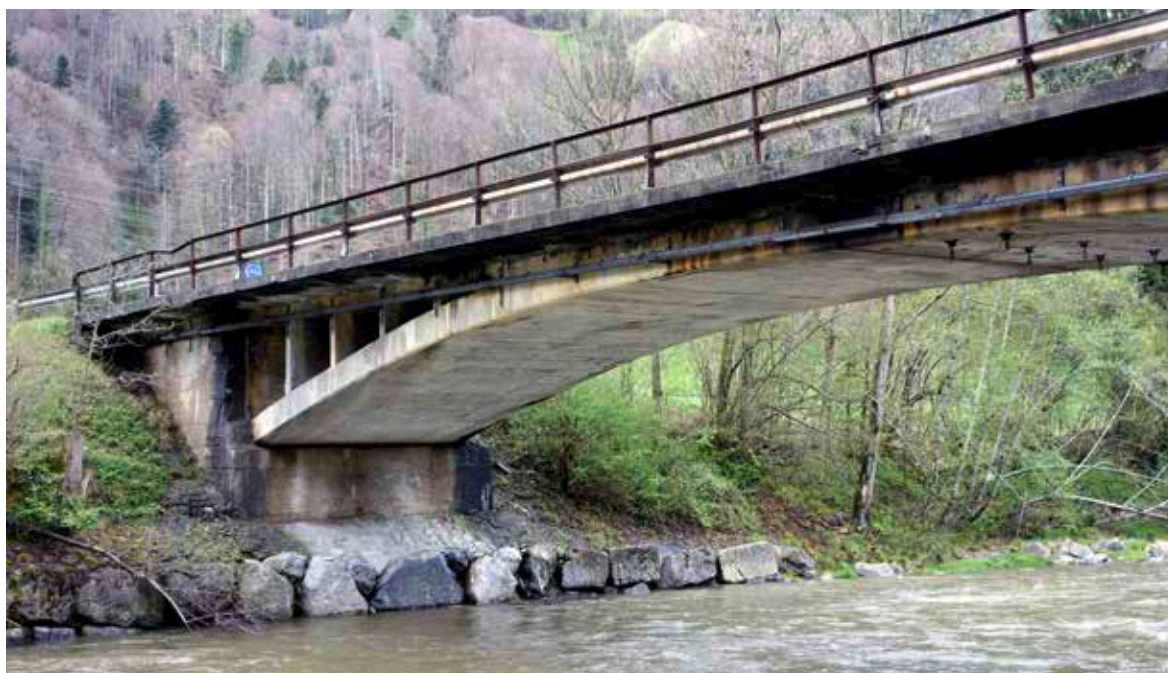
Le pont Langnau à Werthenstein. Le pont n'était pas inventorié et a été démolé et remplacé par un nouveau pont en 2015. S'il avait été inscrit en tant qu'objet dans l'inventaire, il aurait éventuellement pu être conservé.

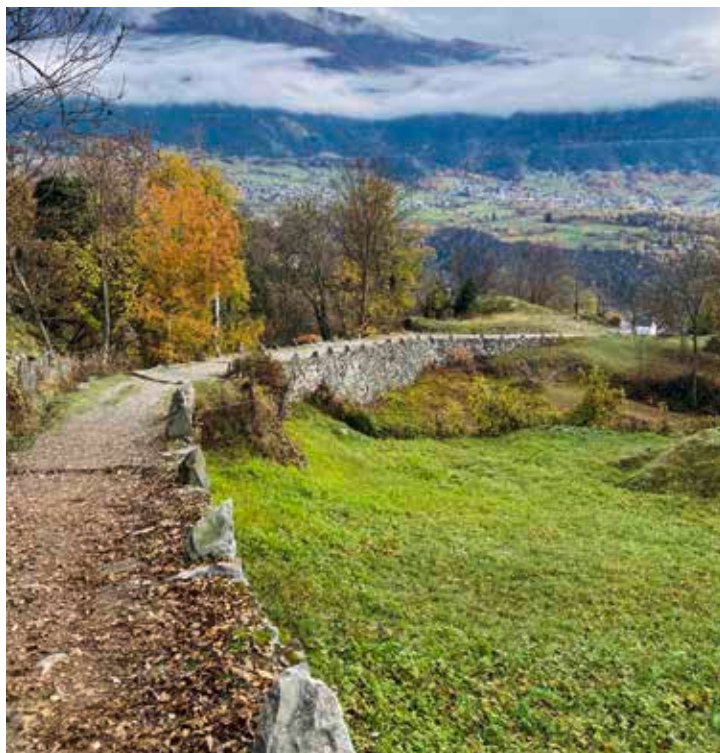
La liaison historique entre Naters et Belalp servait de chemin muletier et de chemin de transhumance. Le chemin est intégré de manière idyllique dans le paysage culturel, avec de nombreux talus, murs de pierres sèches et pierres bordières.

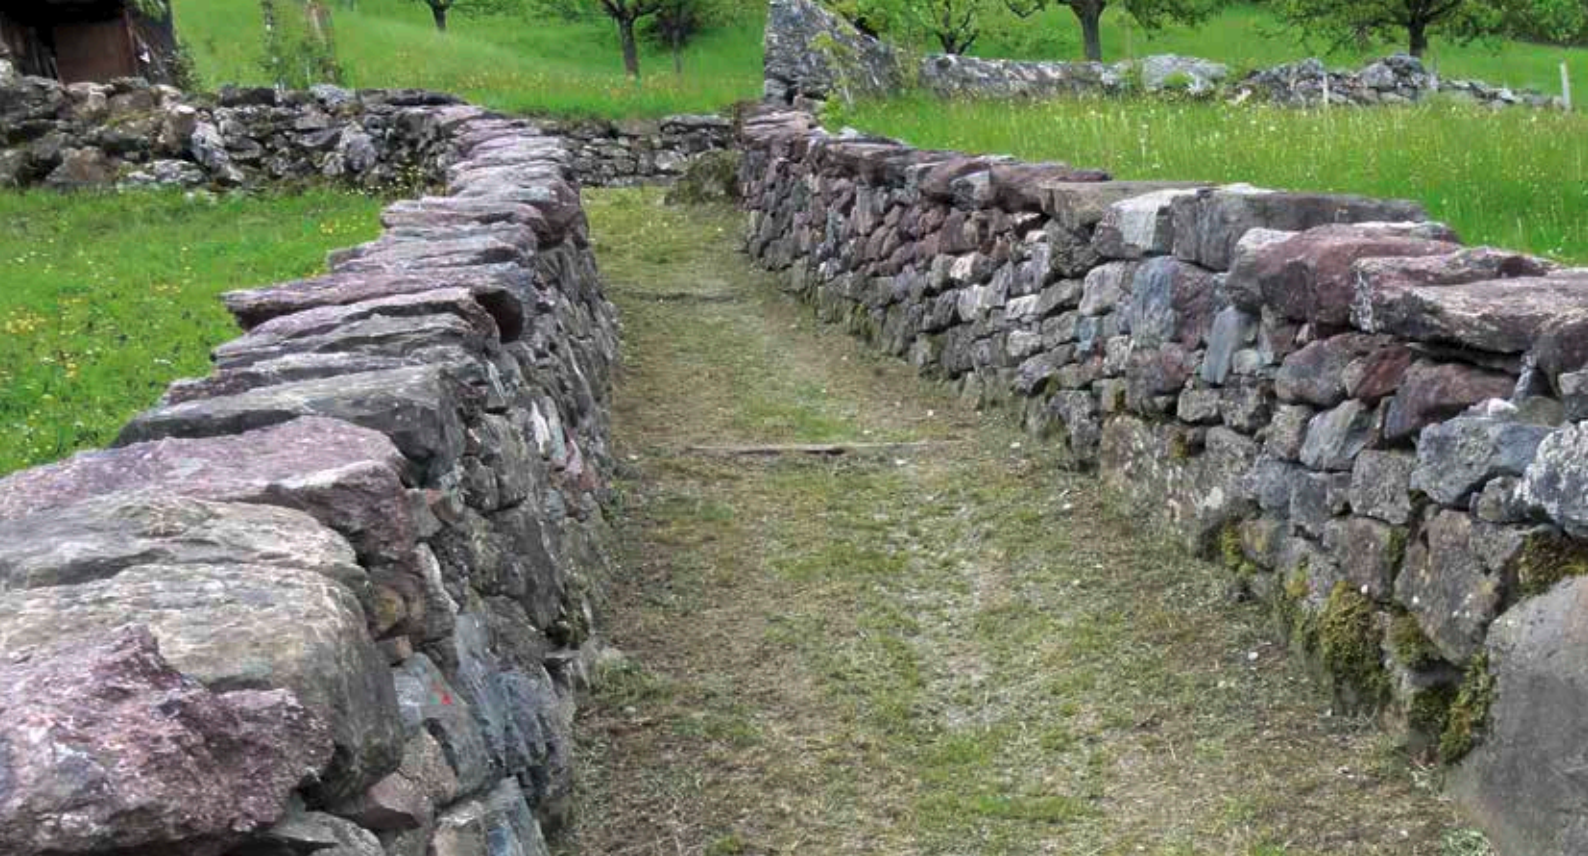
Mur de pierres sèches sur la route historique d'Ennenda à Uschenberg (canton de Glaris).

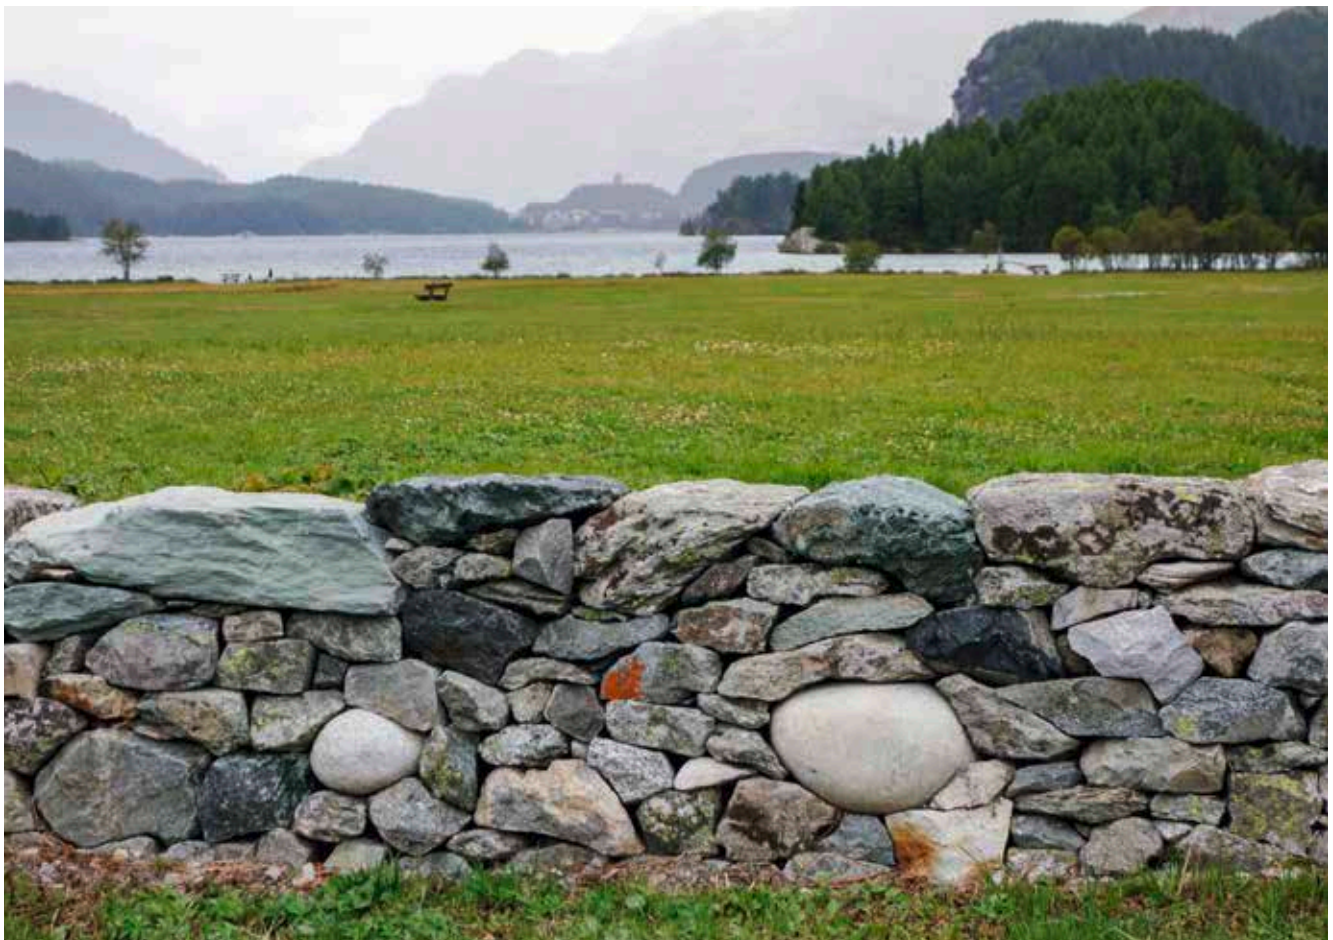
Partant de Sils, un chemin bordé de murs de pierres sèches traverse la plaine de Sils pour rejoindre la vallée de Fex, où le bétail était conduit vers les pâturages d'été des hautes vallées.

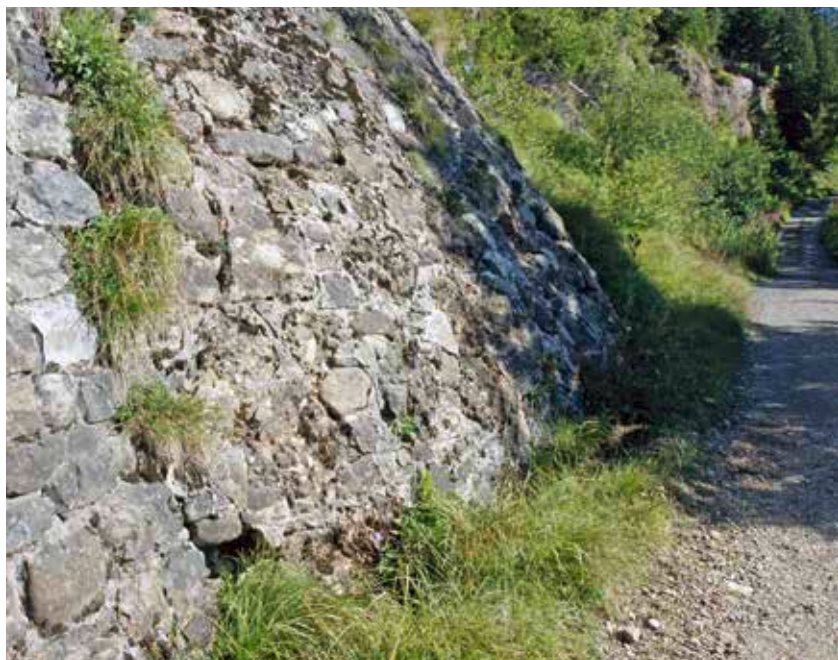
Chemin panoramique du Rigi dans le canton de Schwyz: même les murs «peu spectaculaires» constituent des éléments précieux du chemin et du paysage.

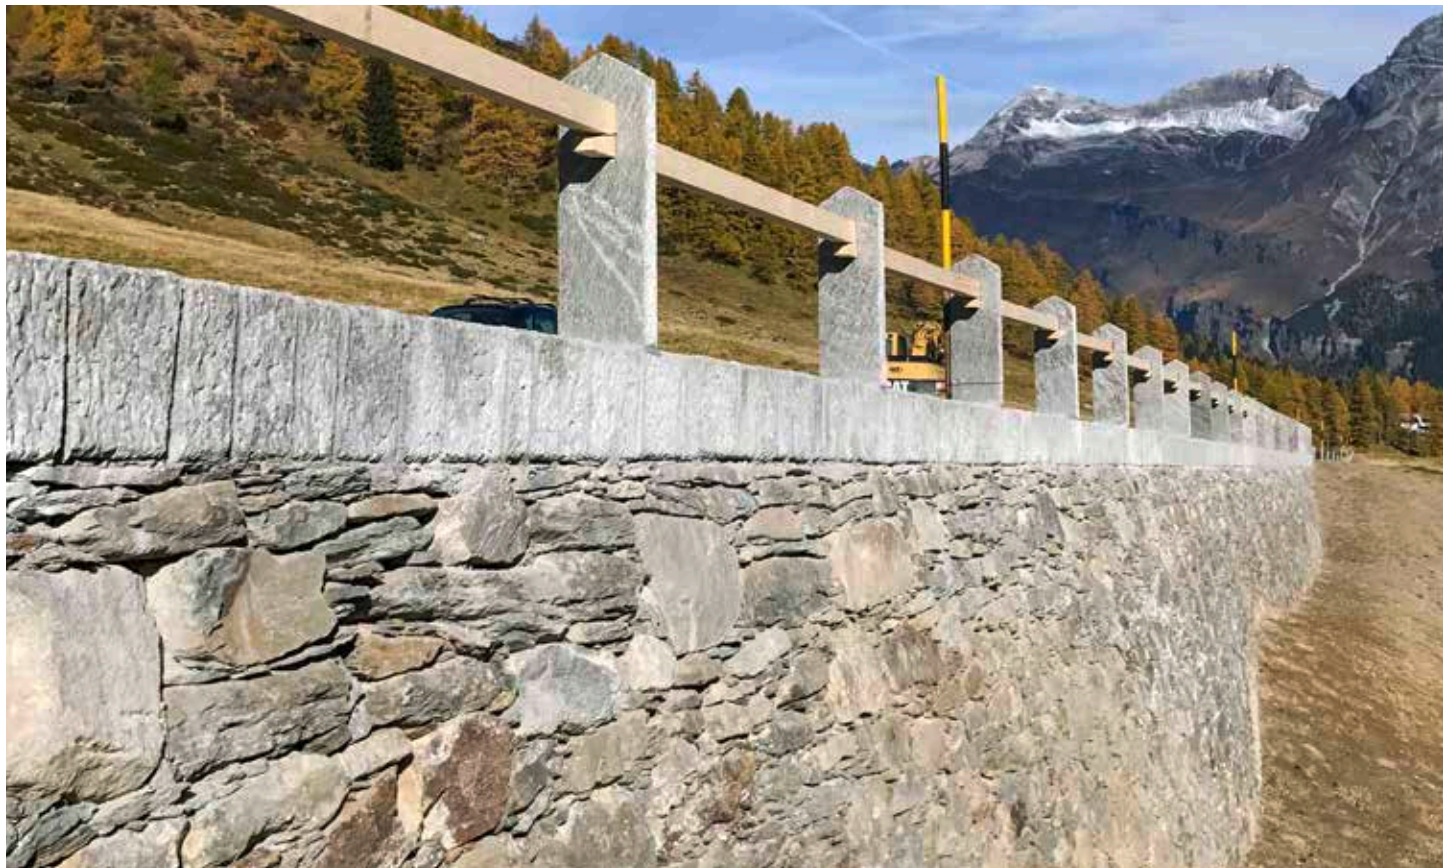
Mur de pierres sèches près du pont de marbre au col du Splügen.

La route de Splügen à Chiavenna a été construite dans les années 1818 à 1822. Le mur de soutènement côté aval près de la Schwarzhütte date également de cette époque. Le mur est constitué de pierres naturelles empilées en vrac, un ouvrage typique en pierres sèches. Une clôture grisonne sert de protection contre les chutes. Elle est composée de poteaux en pierres naturelles et de traverses en bois.

Certaines pierres s'étaient détachées ou étaient tombées de la structure. Le garde-corps en bois était pourri et le mur de soutènement présentait des renflements et des déformations à divers endroits.

Avant l'élaboration du projet de la route du col jusqu'au sommet, des variantes de murs et de protection contre les chutes ont été discutées et un prototype a été réalisé. Pour chaque élément du chemin, une solution a été trouvée qui répond à la fois aux exigences de la sécurité routière et d'un entretien simple de la route, mais aussi à celles d'une mesure tenant compte d'une intervention, d'une conservation de la substance historique et des aspects paysagers. Les murs historiques bénéficient d'une nouvelle finition qui s'accorde avec le mur historique de pierres sèches. Grâce à un renforcement en béton invisible, la résistance des murs est également garantie dans le futur.

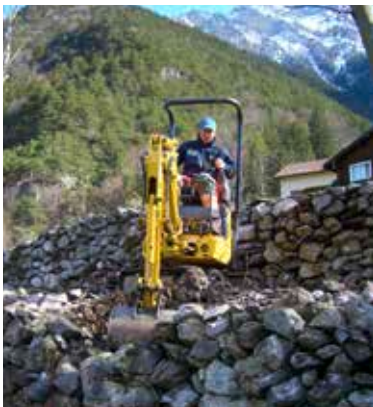
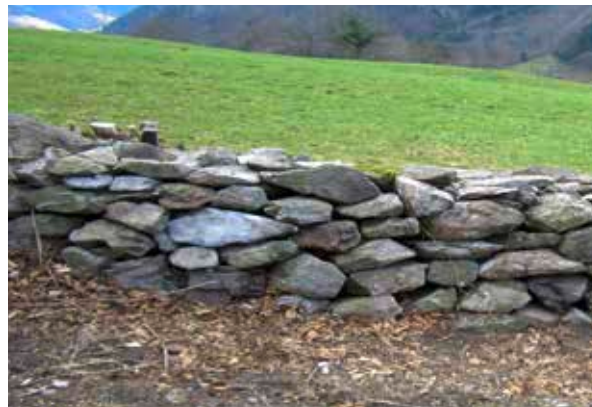
La végétation a été arrachée autour des murs. Les murs de pierres sèches et les tas de pierres empilées ont été reconstruits. Des mini-pelleuses, à faible poids, ont pu être utilisées pour les travaux.

Un tel mur recouvre la Korporationsgasse, l’une des ruelles les plus remarquables des environs de Silenen. La ruelle est délimitée par des murs de soutènement de pierres sèches et des murs de pierres et de terre. Au fil du temps, les murs d’enceinte et le chemin lui-même ont été envahis par la végétation. Le lierre, les ronces, les frênes et d’autres plantes ont envahi les lieux. Pour que le chemin reste praticable, il a été dégagé en 2009 et 2010 et les murs de pierres sèches et les tas de pierres empilées ont été remis en état. Les tas de pierres empilées ont été soigneusement replacés afin de préserver à long terme ces éléments typiques du paysage.

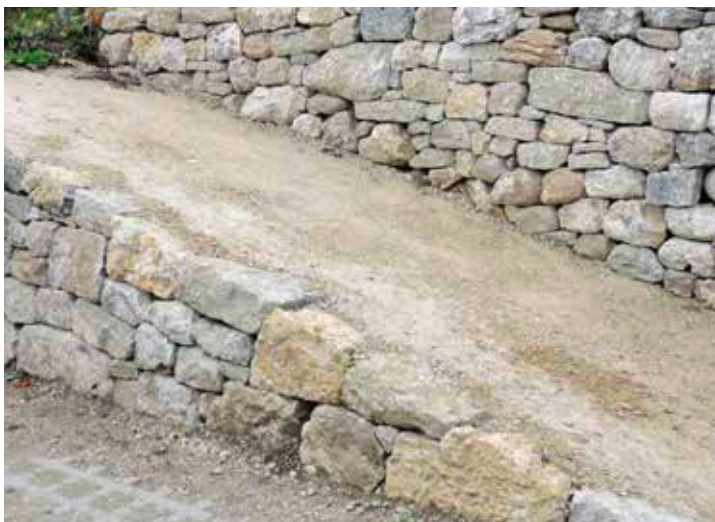
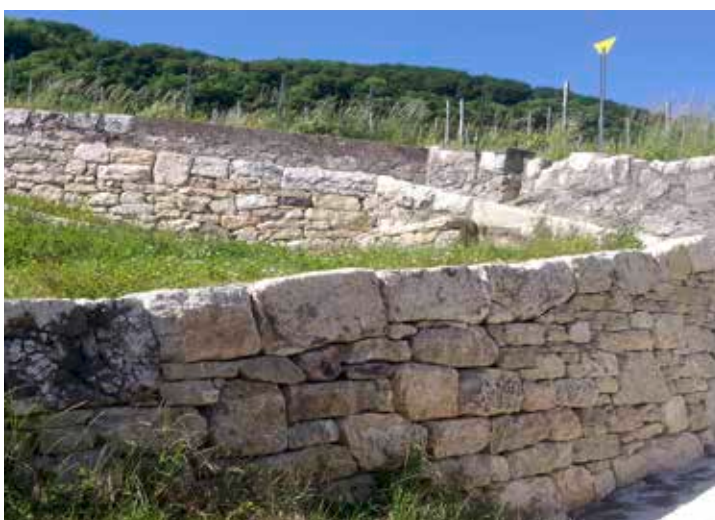
Les murs de pierres sèches «modernes» dans les vignobles autour du lac de Bienne sont un précieux complément au paysage culturel.

Les premiers murs de pierres sèches réalisés par des experts ont réussi à convaincre les derniers détracteurs. Aujourd'hui, les nouveaux murs de pierres sèches le long des voies de communication historiques du lac de Bienne constituent un parfait exemple d'une approche moderne et responsable des paysages à valeur patrimoniale.

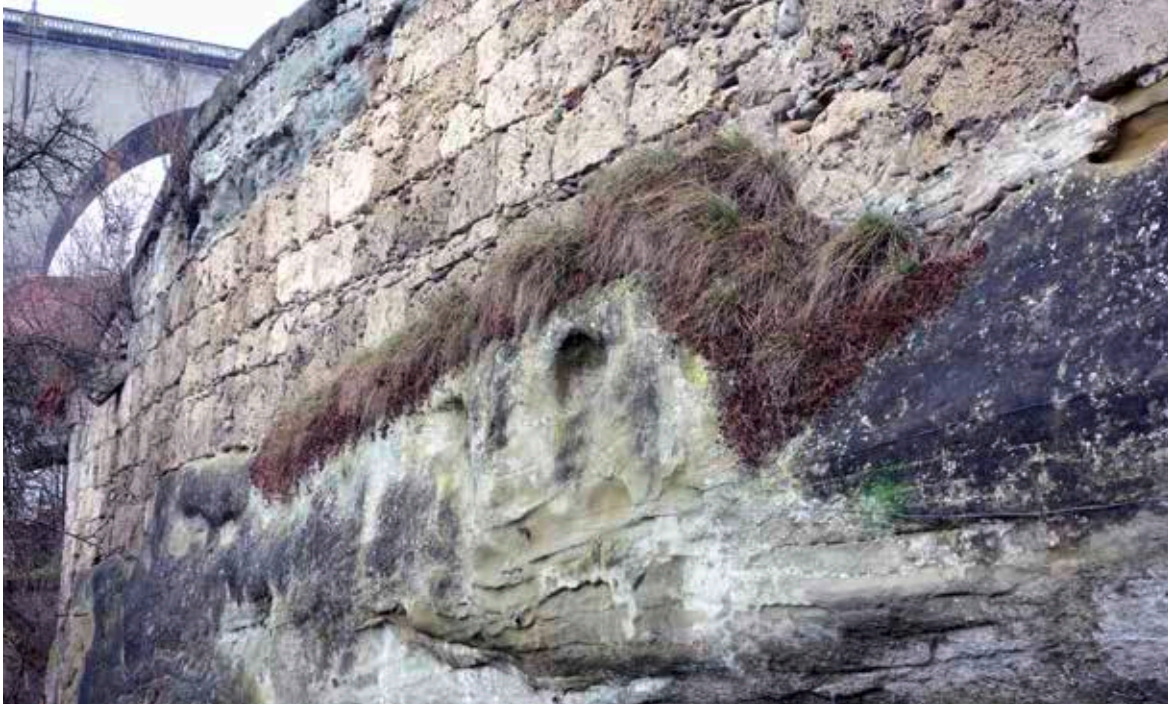
Lorsqu'un mur raconte des histoires... Le mur de soutènement de la Route des Neigles rend visibles et perceptibles les mesures de conservation de différentes époques.

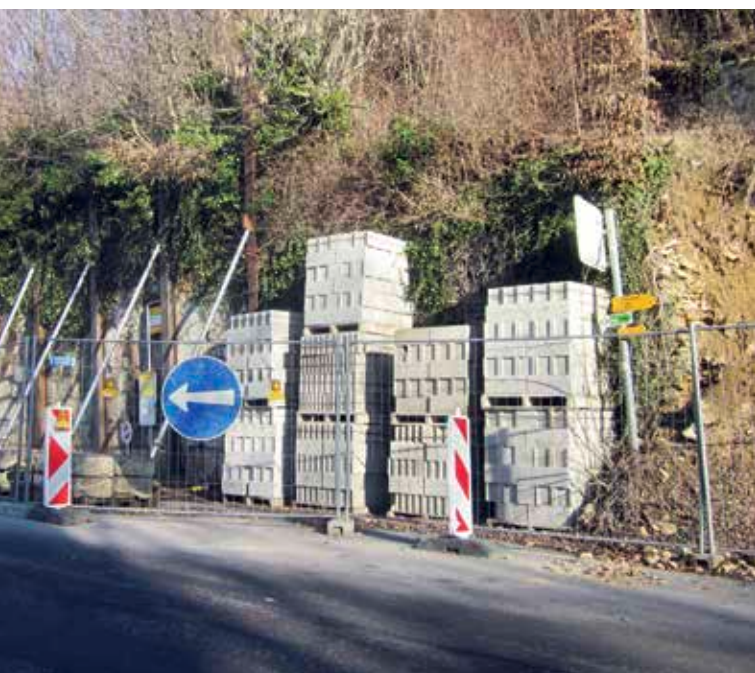
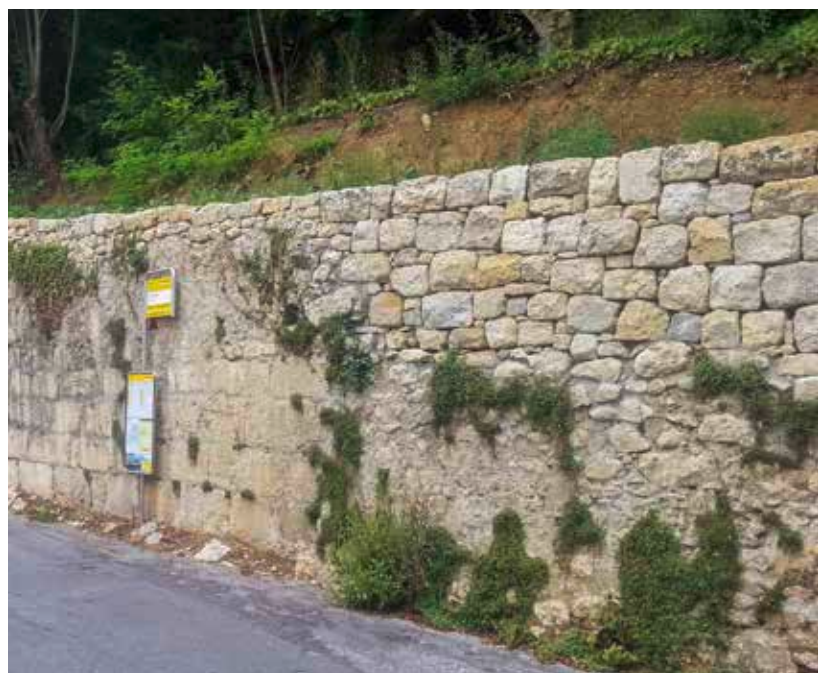
La consolidation du mur de soutènement historique de Romainmôtier après l'effondrement (à gauche) et après la remise en état selon la méthode traditionnelle (à droite).

Le nouveau mur a été construit avec des pierres de la région. Il s'intègre parfaitement dans le contexte historique, tant du point de vue de la technique de construction que par son aspect. Les parties restaurées vont encore légèrement se distinguer des premières années en raison de la couleur de la pierre, mais elles s'intégreront à l'ensemble au fil du temps grâce à la colonisation par les lichens et la végétation ainsi qu'aux intempéries.

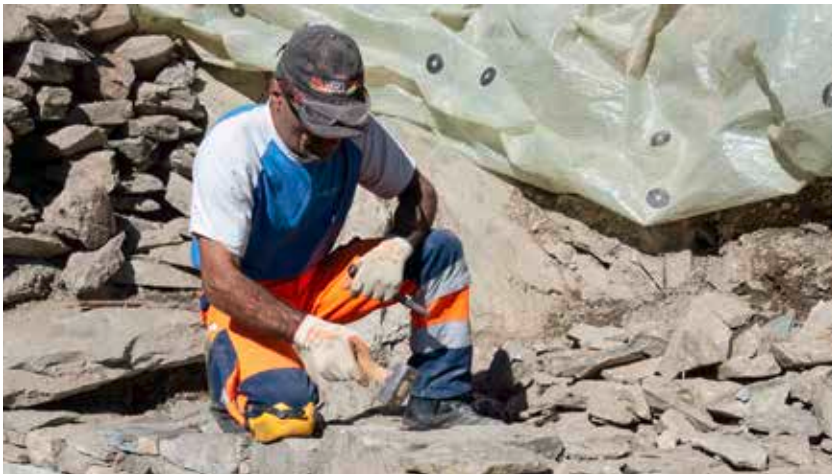
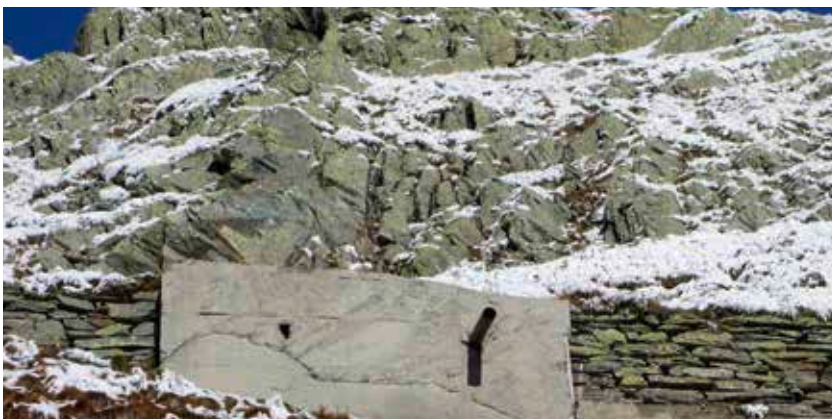
Les dommages subis par la construction au fil des ans ont été réparés avec des patchs en béton (photo en bas à gauche). La remise en état, réalisée à la main, remet en valeur la splendeur du mur de soutènement du sentier des chanoines.

Au fil du temps, certains pans de mur, devenus instables, ont dû être réparés. Ces réparations ont été effectuées en partie avec du béton. Puis de nouveaux dégâts sont survenus: l'eau stagnant derrière et dans le mur a provoqué des fissures (gel). La stabilité du chemin s'en est trouvée menacée. Les chanoines augustins du Grand-Saint-Bernard décidèrent, aidés d'un expert,

Dans un premier temps, les murs en béton ont été démontés, puis ce fut le tour des murs de pierres sèches adjacents. Pour reconstruire les murs de pierres sèches, d'anciennes pierres ont été utilisées dans la mesure du possible et complétées par de nouvelles pierres locales. La promenade des chanoines, chargée d'histoire, a ainsi pu retrouver son aspect d'origine et sert aujourd'hui à nouveau de chemin sécurisé vers la source d'eau de l'hospice.

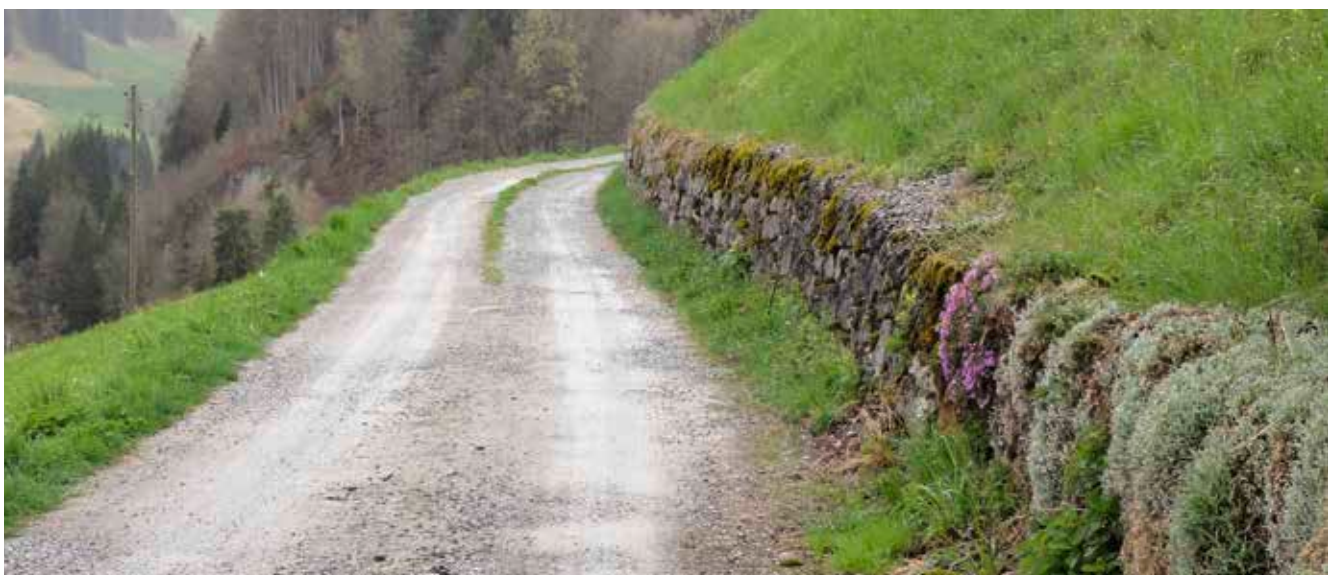
Le gravier en tant que revêtement: chemin rural de Wüstenbach-Seeweide remis en état dans le canton de Berne.

particulièrement menacés, car ils sont systématiquement remplacés depuis des décennies par des revêtements durs modernes (asphalte, béton, pavés autobloquants). Les routes en gravier sont des voies idéales à condition d'être entretenues correctement et en continu. Elles sont stables, peu coûteuses et d'une grande valeur paysagère et écologique.

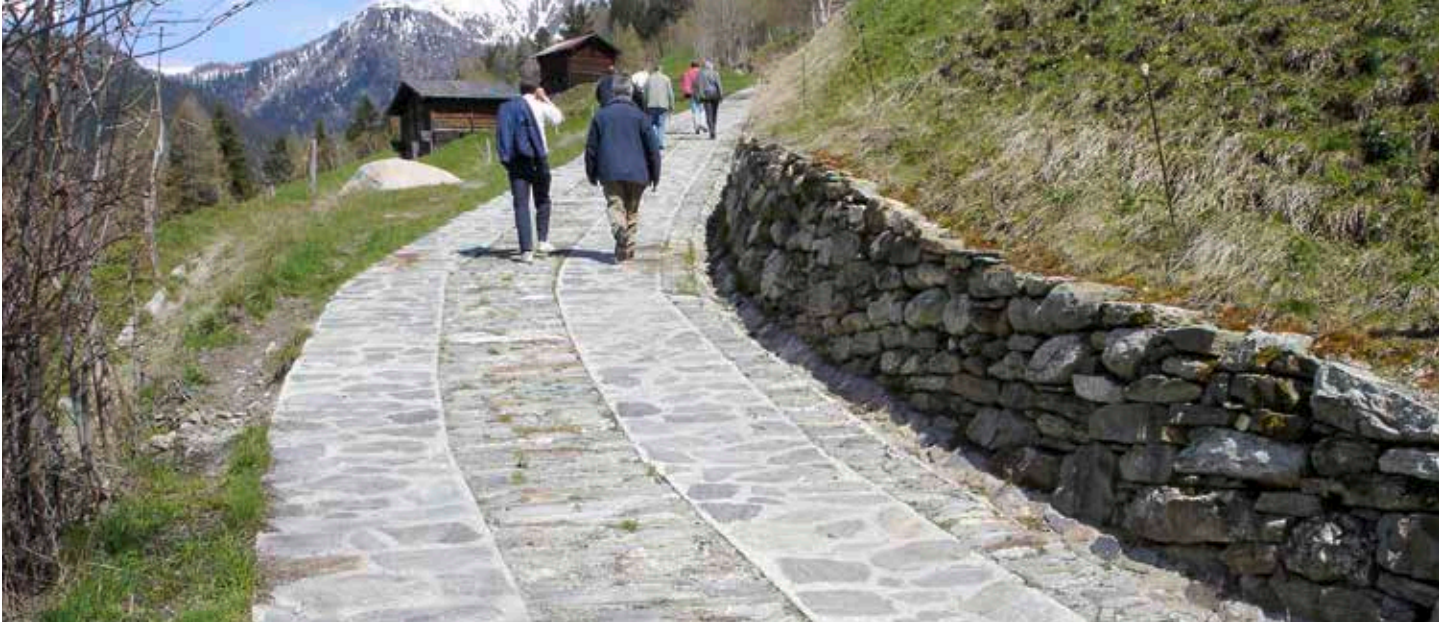
Riedgasse sur l'Albrunweg près de Grengiols, canton du Valais. Dans le cadre d'un projet d'amélioration foncière, ce chemin historique, souvent emprunté par des véhicules de transport, a été remis en état. Le «Bicki» d'origine (pavage de la route en pierres brutes en dialecte valaisan) a été reconstitué. Le pavage a ainsi été noyé dans le béton dans les voies de circulation et la bande centrale a été pavée de pierres transversales.

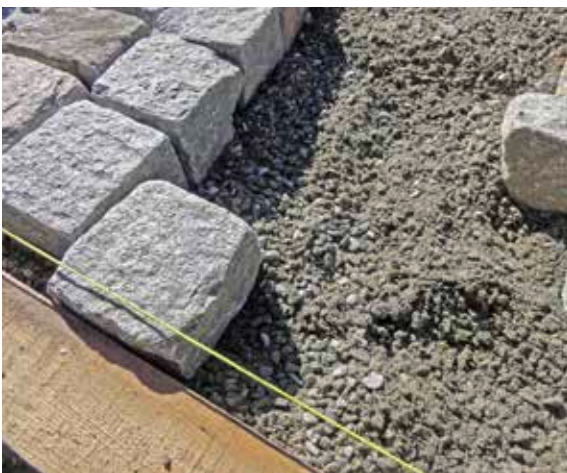
Mise en place de pavés sur la route italienne sur une couche de sable/de gravillons (en haut). État de la route italienne après les travaux de remise en état, avec le nouveau pavage en arc et la bande centrale en pavés rougeâtres (à droite).

Le pavage en pierre naturelle de Nufenen a été posé sur du sable ou des gravillons conformément au modèle historique, sans joints. La bande centrale, à nouveau réalisée avec des pavés de couleur rougeâtre, est un bel exemple d'aménagement. Ces travaux ont été encadrés par le service cantonal des monuments historiques, qui a également apporté son soutien technique à l'aménagement de la place du village. Ainsi, les intérêts de tous ont pu être satisfaits. La rue historique brille d'un nouvel «ancien» éclat avec son pavage traditionnel. Et, au besoin, lorsque l'autoroute est fermée, la route italienne reprend de temps en temps, pour quelques heures ou quelques jours, sa fonction initiale d'axe de transit entre le nord et le sud.

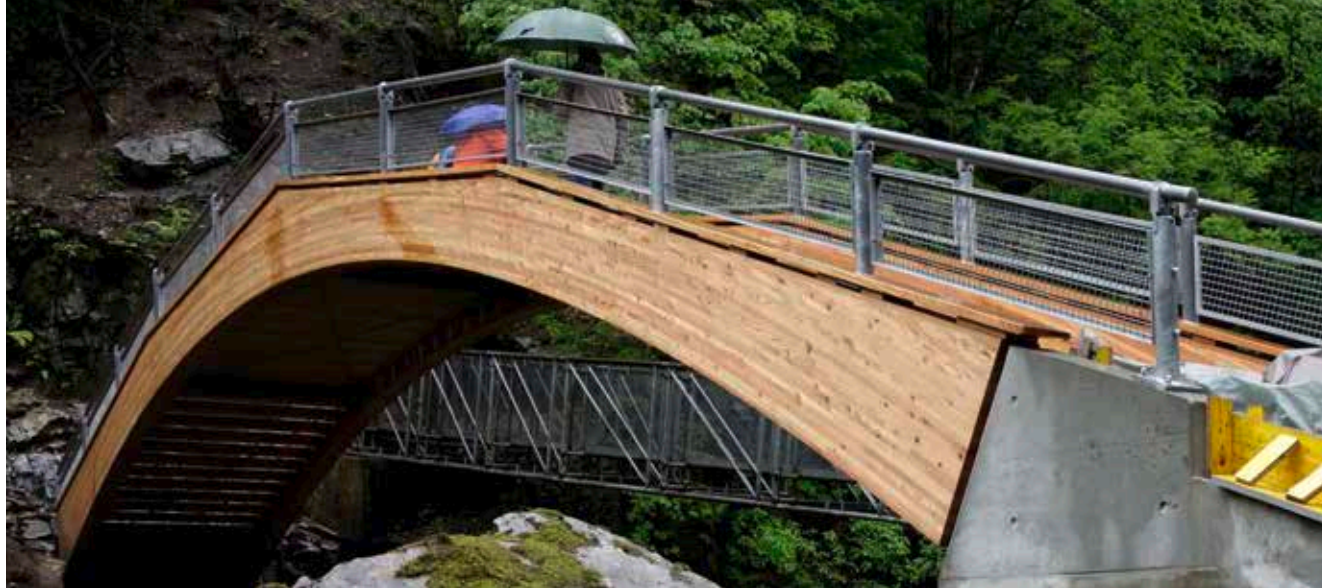
Pont en arc sur l'Isorno d'après les plans de Christian Menn lors des travaux de construction.

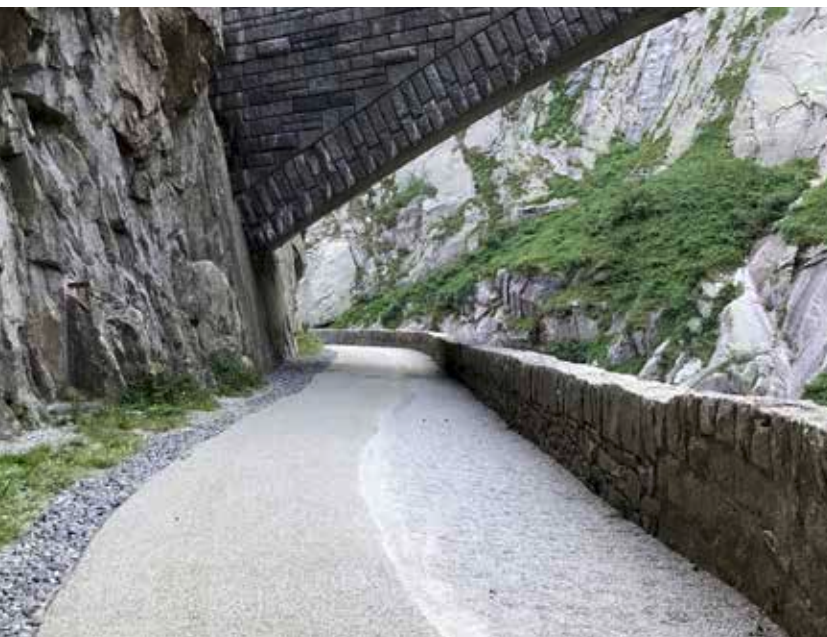
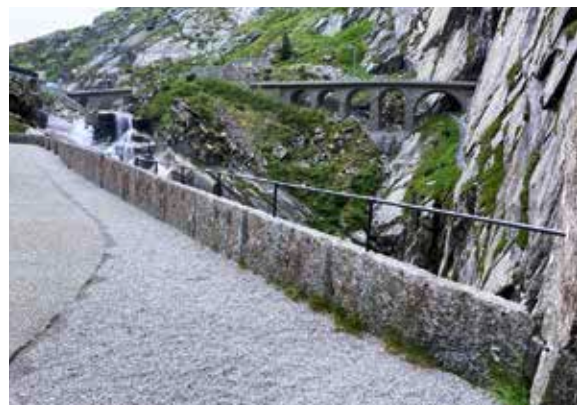
Une piste cyclable et un chemin de randonnée pédestre cohabitent côte à côte sur un itinéraire historique ont compliqué la planification et la réalisation des travaux de remise en état. La pose d'un nouveau garde-corps sur le mur de parapet historique permet également d'assurer la sécurité des randonneurs (photo ci-dessus).

Les travaux de remise en état des chemins historiques, communs aux randonneurs et aux cyclistes, se sont révélés particulièrement exigeants. Le résultat n'a pas convaincu d'emblée, car il ne répondait pas aux exigences de la protection des biens culturels et aux attentes liées à des chemins de randonnée de qualité. Le service IVS a fait pression sur le maître d'ouvrage, la filiale de Zofingue de l'OFROU. En publiant un avis technique et par des suggestions constructives, il a tenté d'améliorer le projet. Des réserves ont été émises concernant l'aménagement de la piste cyclable, considérée comme trop large, et quelque peu en défaveur de l'ancienne route du Gothard en tant que voie de communication historique. L'aménagement de toute la voie avec une forme libre et sinueuse, sans bordures rigides, est toutefois très bien réussi.

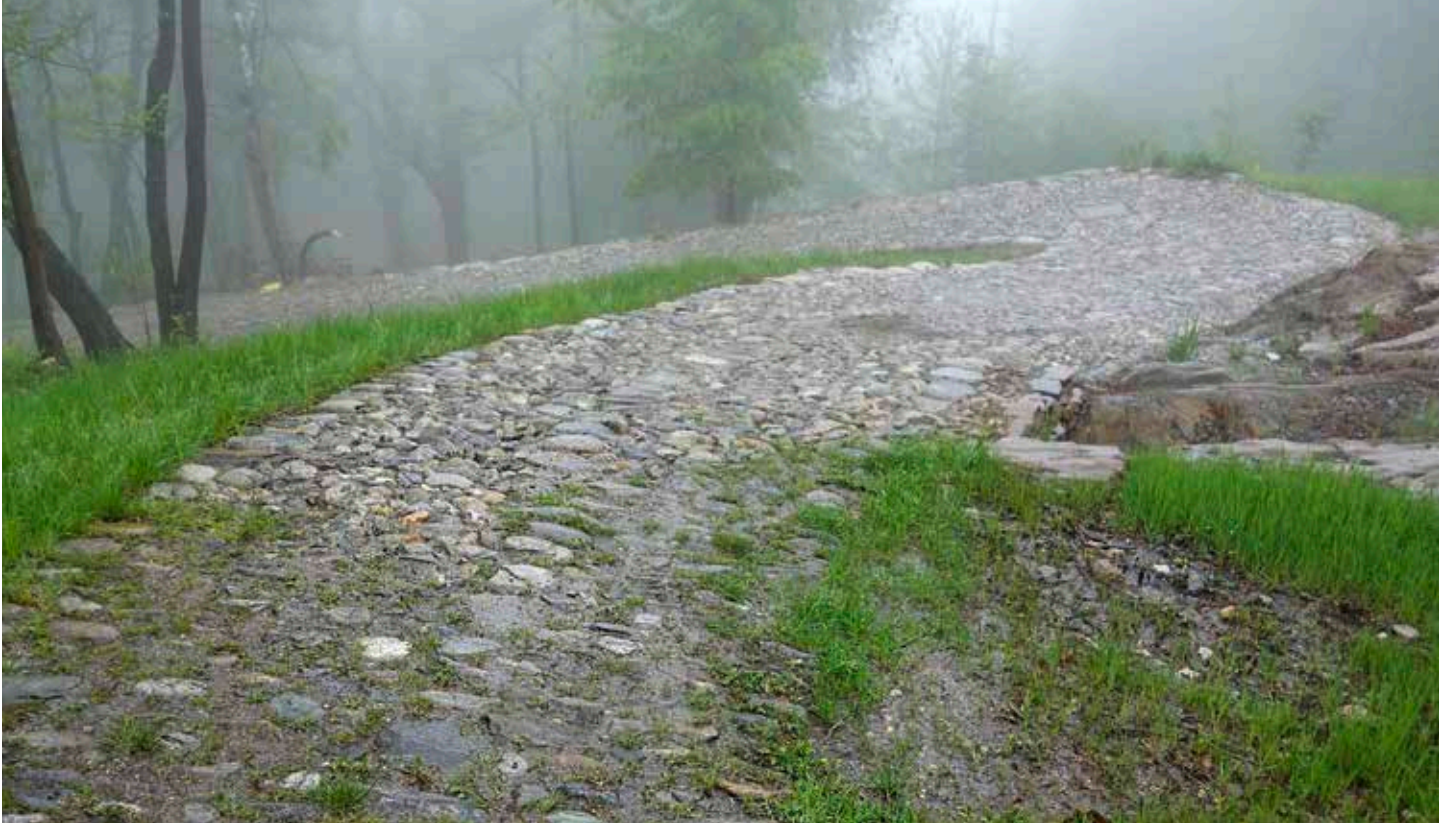
Pavage traditionnel de la route du Montecenerino: le béton drainant a été autorisé dans quatre virages dangereux pour une protection à long terme et le pavage a été posé par-dessus.

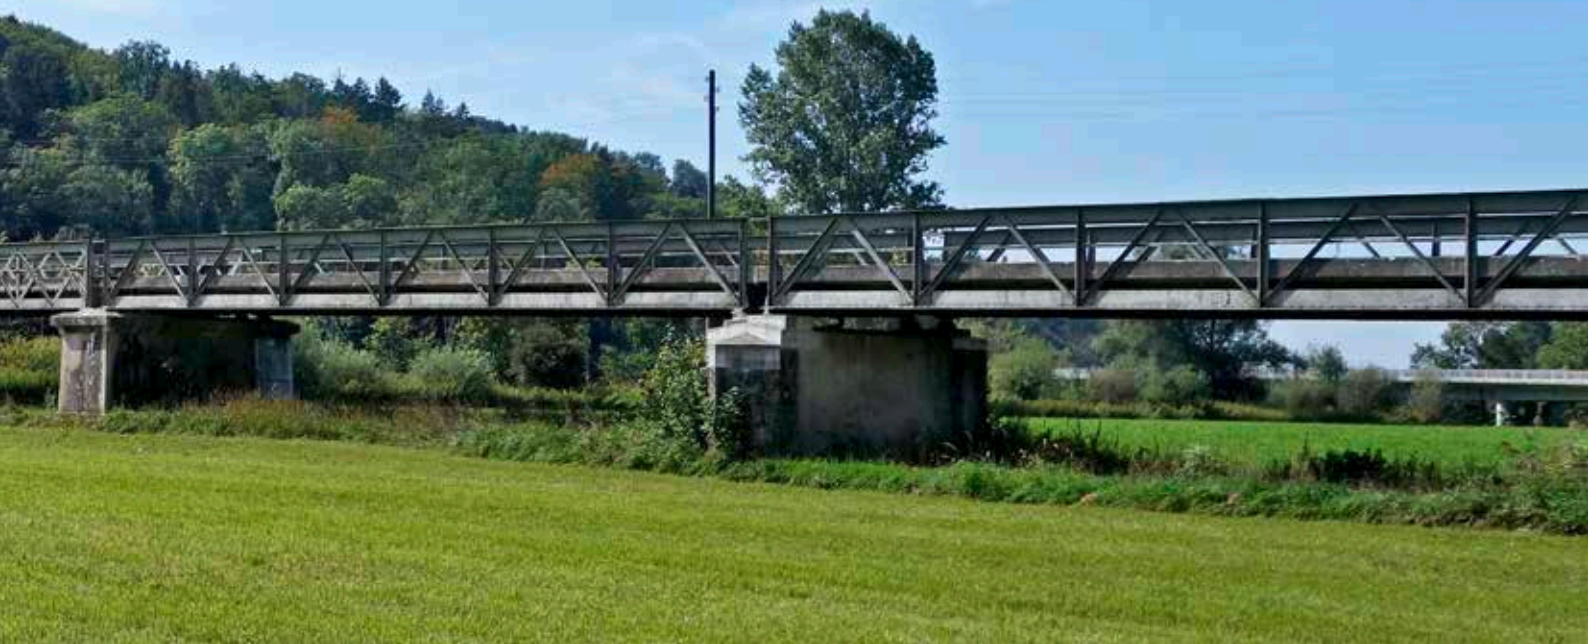
Le pont sur la Thur entre Eschikofen et Wigoltingen (canton de Thurgovie) avant sa remise en état – un emblème représentatif dans le paysage.

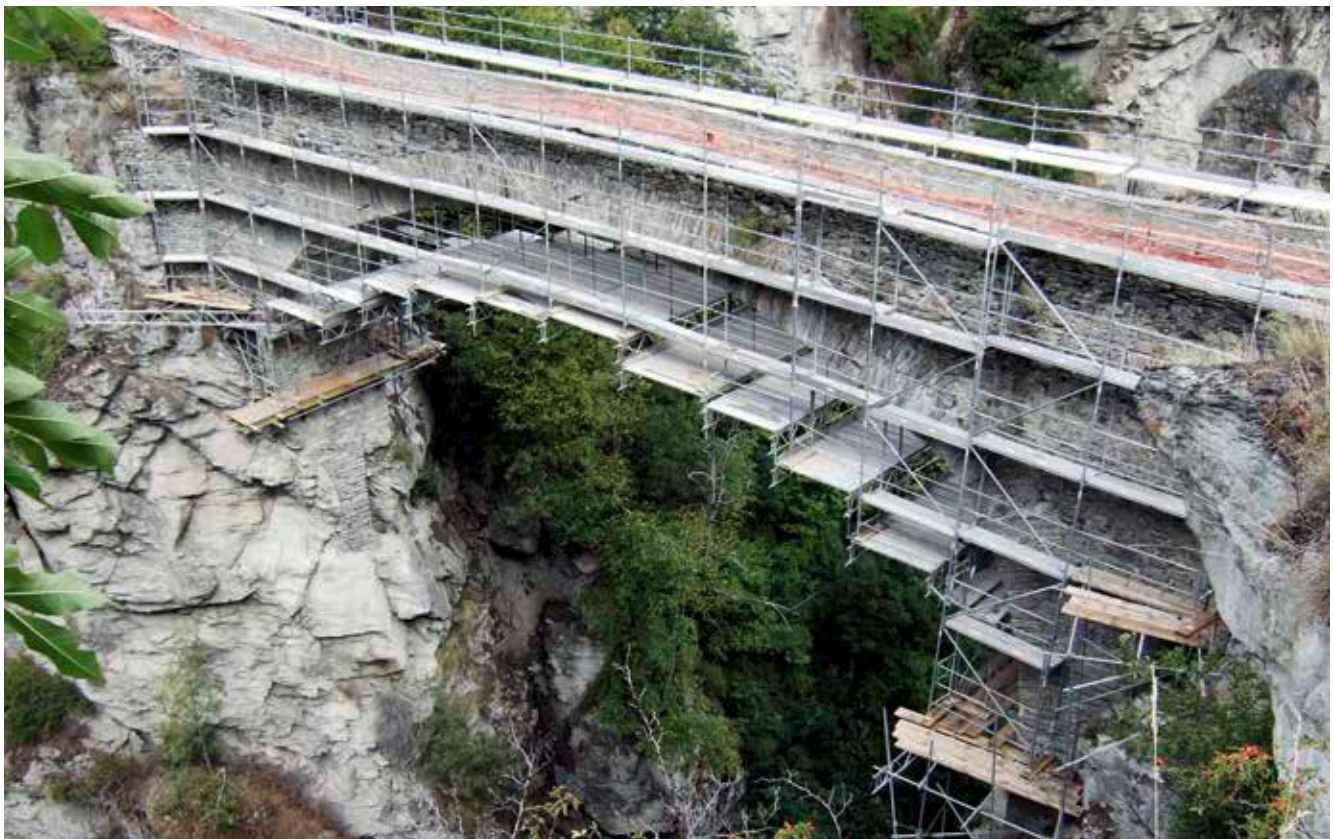
Mise en place d'un échafaudage sur le Chibrücke avec appui sur les piliers du pont.

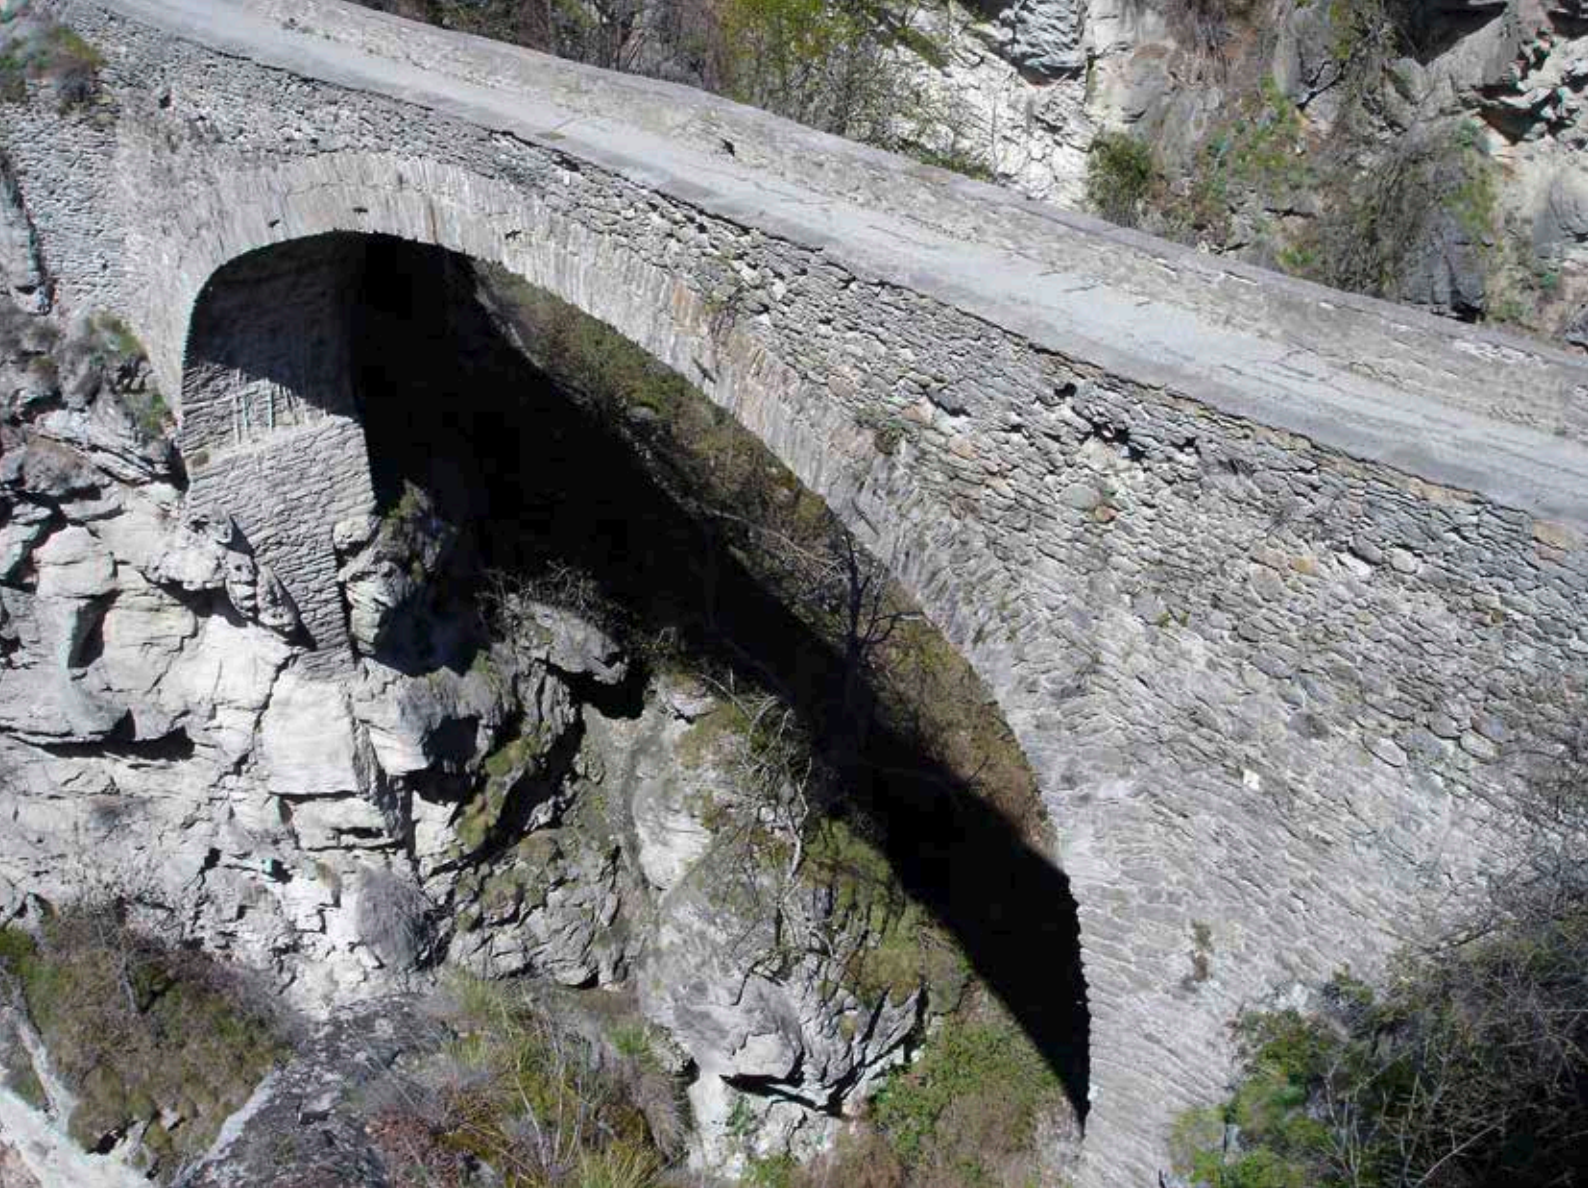
Le Chibrücke de Stalden est l'un des plus anciens ponts cintrés en pierre de Suisse. Lors de la remise en état du pont, le remplissage détrempe a été retiré et remis en place (photo ci-dessous). Dans le même temps, le système d'évacuation des eaux a été repensé.

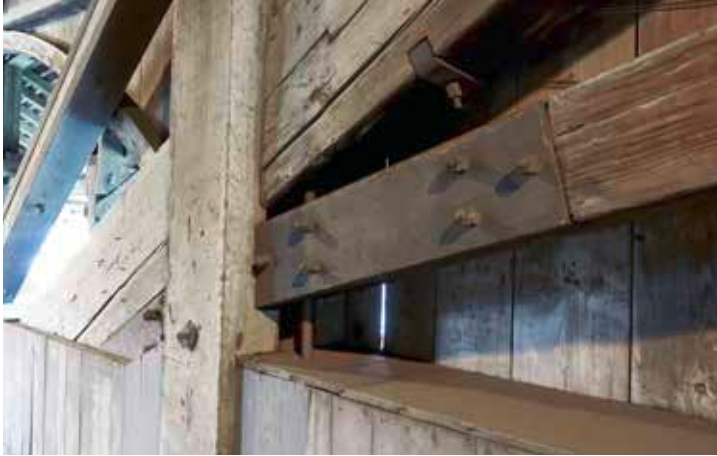
La structure d'origine (en bois) du pont sur la Thur a été renforcée par des mesures statiques. Aujourd'hui, cette jolie construction est un axe local majeur pour la mobilité douce.

Le pont mesure 72 mètres de long et repose sur un pilier central en tuf maçonné, avec une couronne de grès. Les culées, transitions entre la structure du pont et le remblai, sont également en tuf. Les parois latérales du pont sont recouvertes de bardeaux de bois et le toit est en tuiles.

Avant sa remise en état, le pont présentait de nombreuses déformations, apparues au fil des décennies. Les effets conjugués du vent, du trafic et de l'âge de l'ouvrage avaient affaibli sa résistance. La rénovation devait permettre de stopper la déformation de la charpente et d'éviter des dommages irréversibles à la structure en bois.
