Office fédéral des routes OFROU

VOIES DE COMMUNICATION HISTORIQUES

UNE CONTRIBUTION À LA CONSERVATION D'UN BIEN CULTUREL SUISSE

Matériel pour la mobilité douce n°156

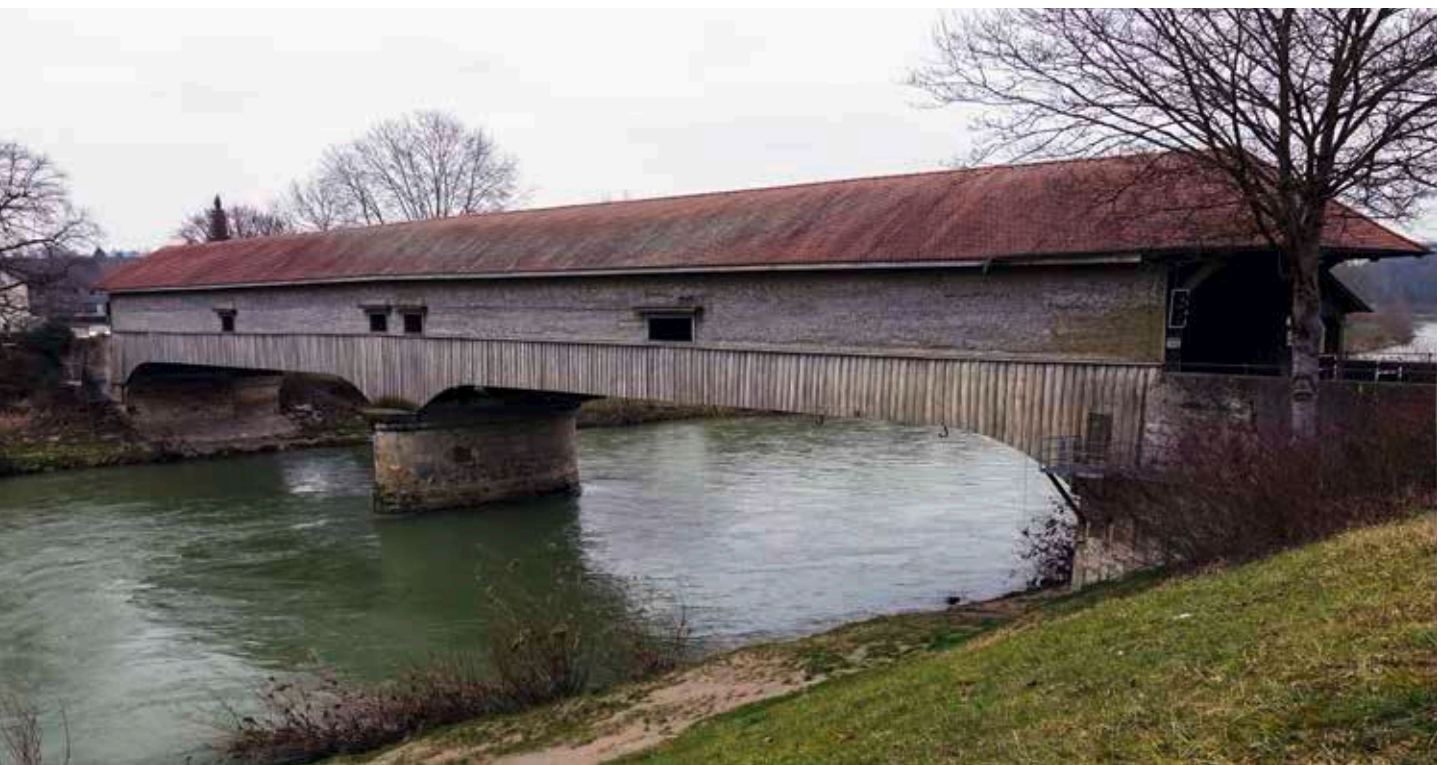
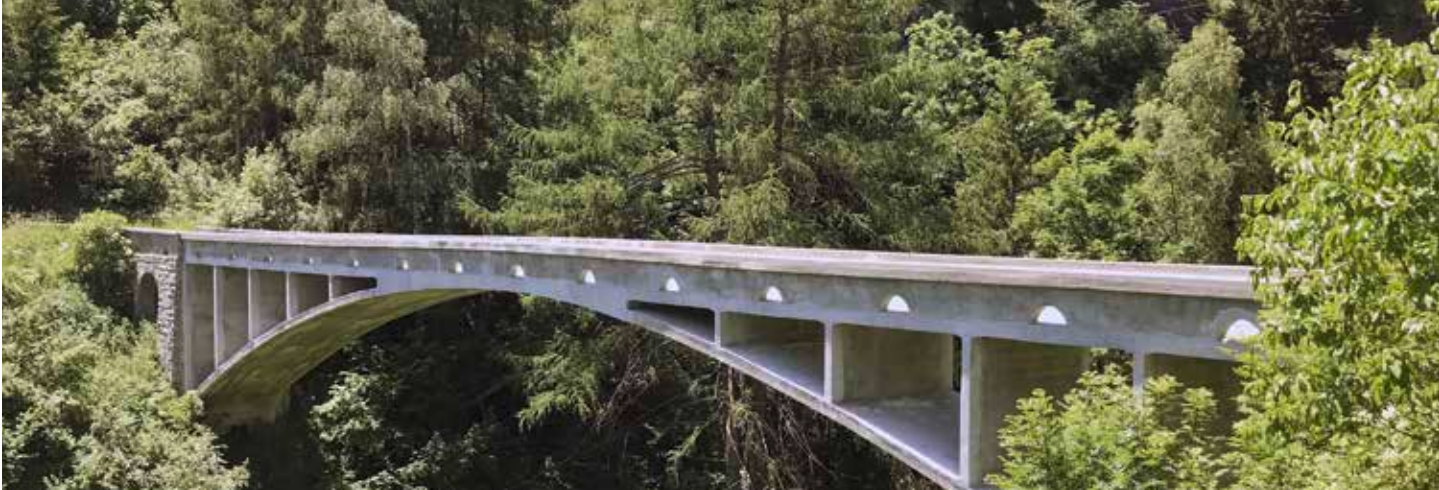
Le pont de Valtschiel près de Donat, dans le canton des Grisons, s'intègre élégamment dans le paysage. Le nouveau système de drainage (photo ci-dessous) permet de prévenir de futurs dégâts d'eau dans la construction.

En 2012, des parties de béton se sont effritées. C'est notamment le cas au niveau du tablier, des ouvertures dans les parapets et entre le tablier et les culées. Certains fers d'armature étaient entièrement à nu. La face inférieure du pont présentait en outre des zones humides avec de la mousse et des dépôts (formation de frites). La cause principale des dommages était – comme souvent pour les ponts historiques – un drainage défectueux et, par conséquent, des dommages dus au gel.

La remise en état s'est limitée à la rénovation ciblée des parties endommagées. Pour des raisons de conservation du patrimoine et des raisons financières, il a été volontairement renoncé à une réfection complète. Outre le nouveau drainage, les parties en béton endommagées ont été soigneusement réparées avec du mortier projeté. Après six mois de travaux, le pont remis en état a été inauguré en octobre 2013, dans le cadre de la course Transviamala.

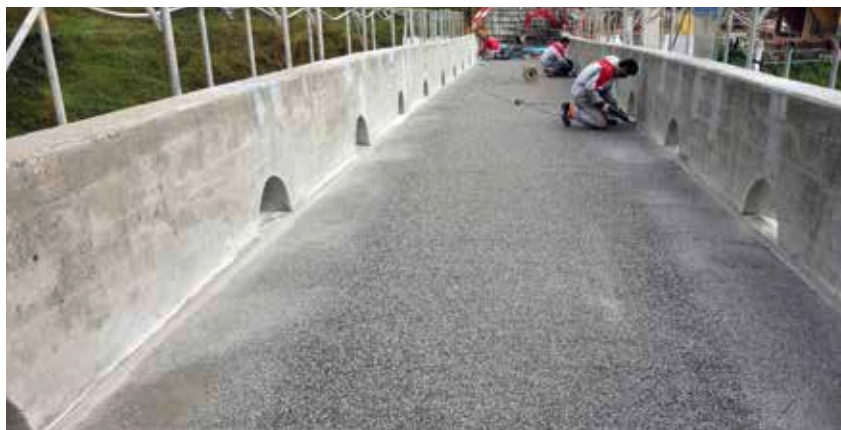
Le pont sur le Rhin près de Reichenau, une construction métallique rivetée, a été remis en état en 2014.

Les constructions métalliques assemblées par rivetage souffrent souvent de corrosion entre les tôles rivetées. La protection contre la corrosion est de toute manière «obsolète» après un certain nombre d'années.

C'est le cas du pont sur le Rhin à Reichenau, dont la chaussée n'est plus étanche. C'est la raison pour laquelle, en 2014-15, dans le cadre de la remise en état, l'ancienne protection anti-corrosion contenant du plomb a été remplacée par un nouveau revêtement à six couches. De plus, une poutre supplémentaire a été installée et le tablier a été remplacé par une plaque d'acier particulièrement légère, recouverte d'une couche mince de seulement 10 millimètres.

Grâce à ces mesures et au maintien de la limite de poids de 7 tonnes pour les véhicules, il a été possible de réduire considérablement le risque de dégradation de cet acier, vieux de près de 140 ans. De plus, les culées ont été consolidées, renforçant ainsi la stabilité horizontale du pont. Ainsi, le pont en treillis est à nouveau prêt à servir de pont routier pour les quarante prochaines années.

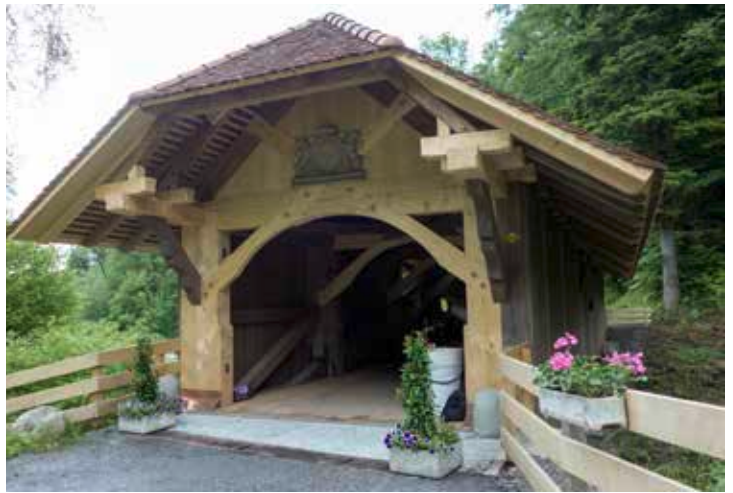
Ce pont de Hergiswald s'inspire strictement des formes et des matériaux historiques.

En raison de l'utilisation intensive et de la surcharge du pont par des véhicules lourds, l'eau s'infiltrait dans la structure du pont par temps de pluie et de neige et le bois menaçait de pourrir. Le toit n'était plus étanche et l'une des culées avait été emportée par les eaux lors d'une crue. C'est ainsi qu'un nouveau pont pour le trafic motorisé a été construit en 2012 à côté du pont historique de Hergiswald.

L'ancien pont de Hergiswald a ensuite recommencé à être utilisé pour la mobilité douce, comme auparavant. Le pont a donc été remis en état de manière appropriée. La décision a été prise de restaurer le pont en bois tel qu'il était à l'origine. La passerelle a été supprimée, le toit a été abaissé et un tablier en bois a été posé à la place du revêtement en asphalté. Le bois pourri a été remplacé et le pont a été imprégné pour le protéger de l'humidité. Lors de la remise en état en 2015-16, l'accent a été mis sur la conservation de la forme et des matériaux d'origine. Le retour du pont à ses dimensions et à sa statique d'origine permet de découvrir aujourd'hui une œuvre exceptionnelle de l'ingénierie du XVIII^e siècle.

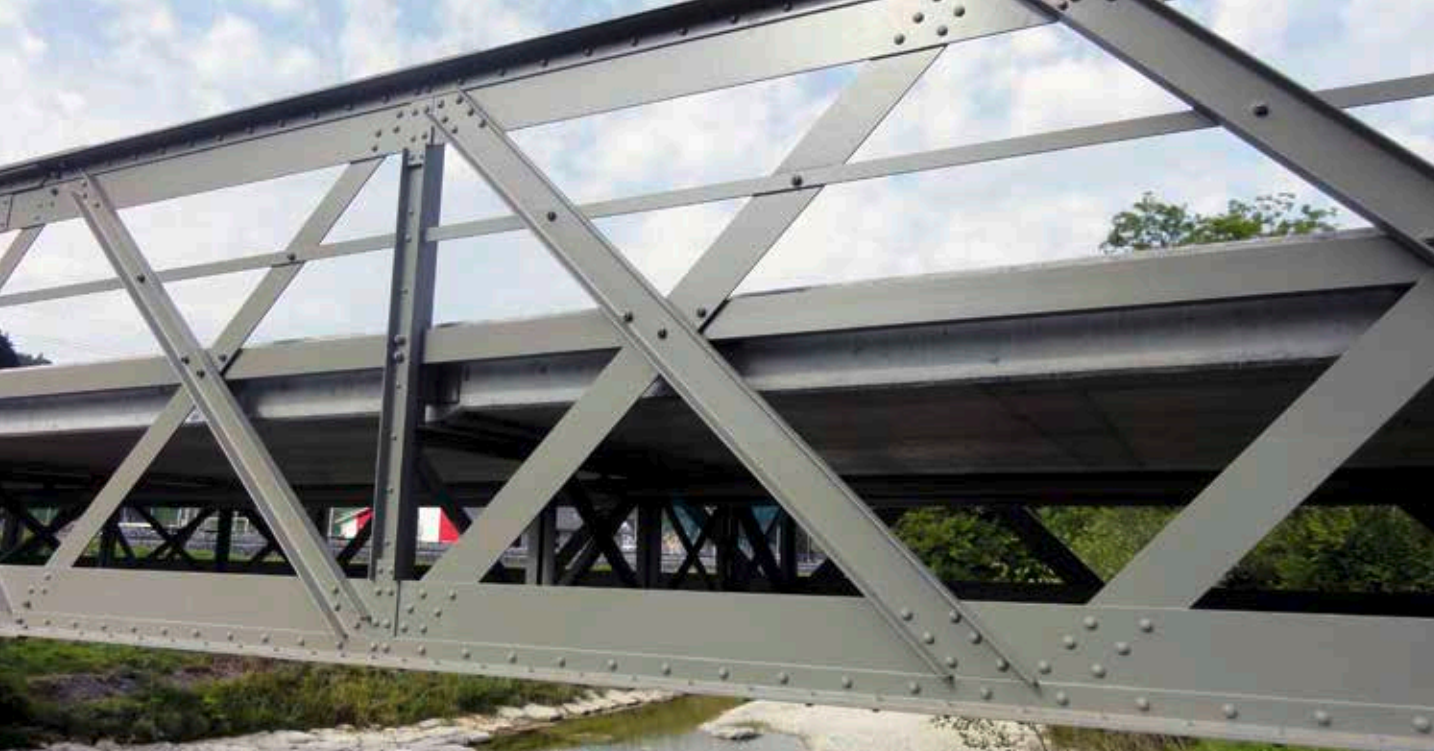
Pour la remise en état, le joli pont en treillis métallique a été soulevé de son ancrage à l'aide d'une grue (photo ci-dessous) et transporté dans une aciérie.

Les poutres en treillis parallèles présentaient des dommages localisés. Par contre, les contreventements transversaux révélaient d'importants signes de corrosion. Les dommages étaient particulièrement importants au niveau des traverses d'extrémité. Lors de la remise en état, les profils en acier fortement endommagés par la corrosion ont été remplacés par de nouveaux éléments en acier de même dimension.

La construction en treillis métallique a pu ainsi être conservée pratiquement sans modification. Seul l'assemblage des profilés en acier n'a pas été réalisé au moyen de rivets comme sur le modèle historique, mais avec des boulons en acier précontraints à haute résistance. En effet, la technique du rivetage traditionnelle a pratiquement disparu. L'utilisation de boulons pour la construction métallique a outre l'avantage de faciliter la distinction entre la substance d'origine et les nouveaux éléments de construction en acier. À la fin des travaux, la protection contre la corrosion de toute la structure d'acier a été refaite.

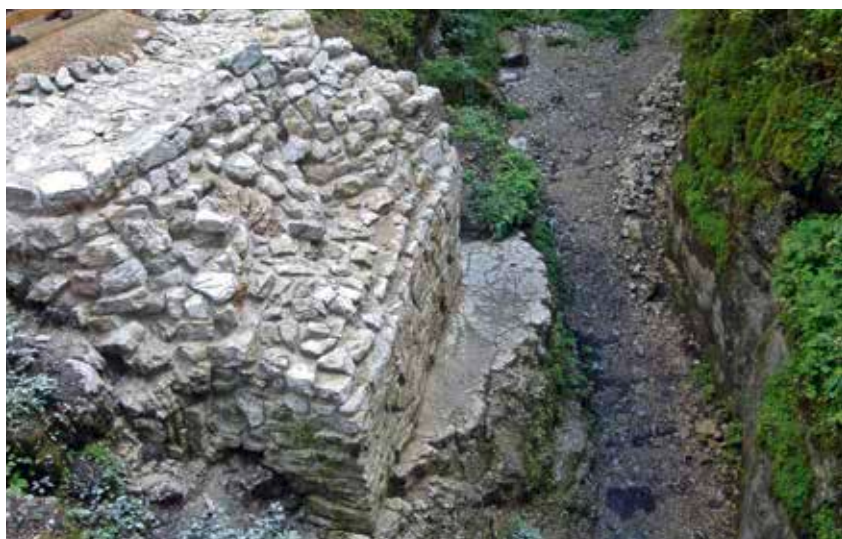
Le nouveau pont (en haut) permet de traverser les gorges et d'avoir une vue sur l'impressionnante culée historique (à gauche).

En 2010-11, l'OFROU a soutenu la remise en état des inscriptions et de la culée de valeur historique, alors en mauvais état. Par ailleurs, une passerelle et un chemin d'accès ont été construits. Ils permettent de traverser les gorges à l'endroit où se trouvait le pont historique et d'avoir une vue dégagée sur la culée.

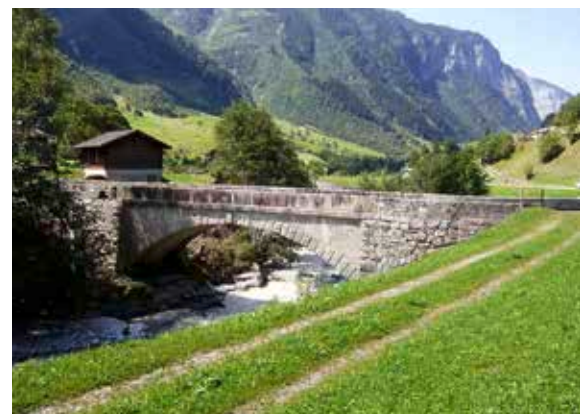
Mur de parapet maçonné sur le Bodenbrücke dans le canton de Berne.

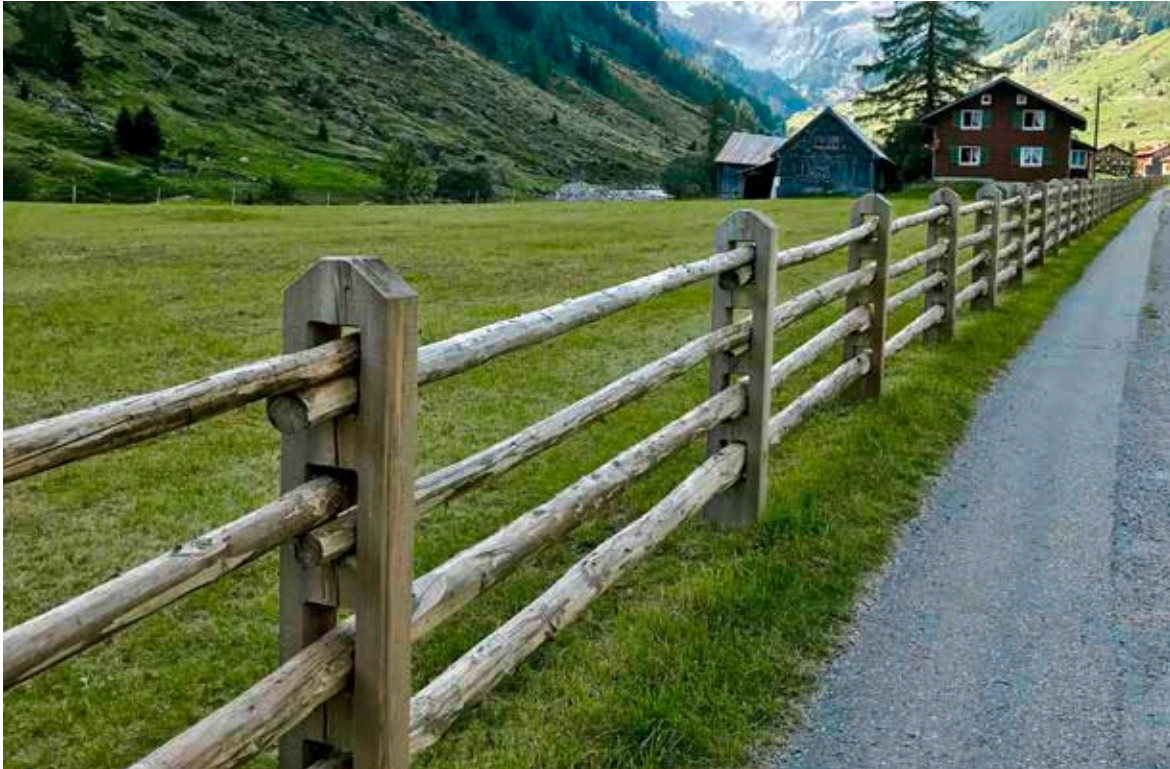
Les clôtures en bois font naturellement partie du Meiental. Leur remise en état suit la méthode de construction traditionnelle.

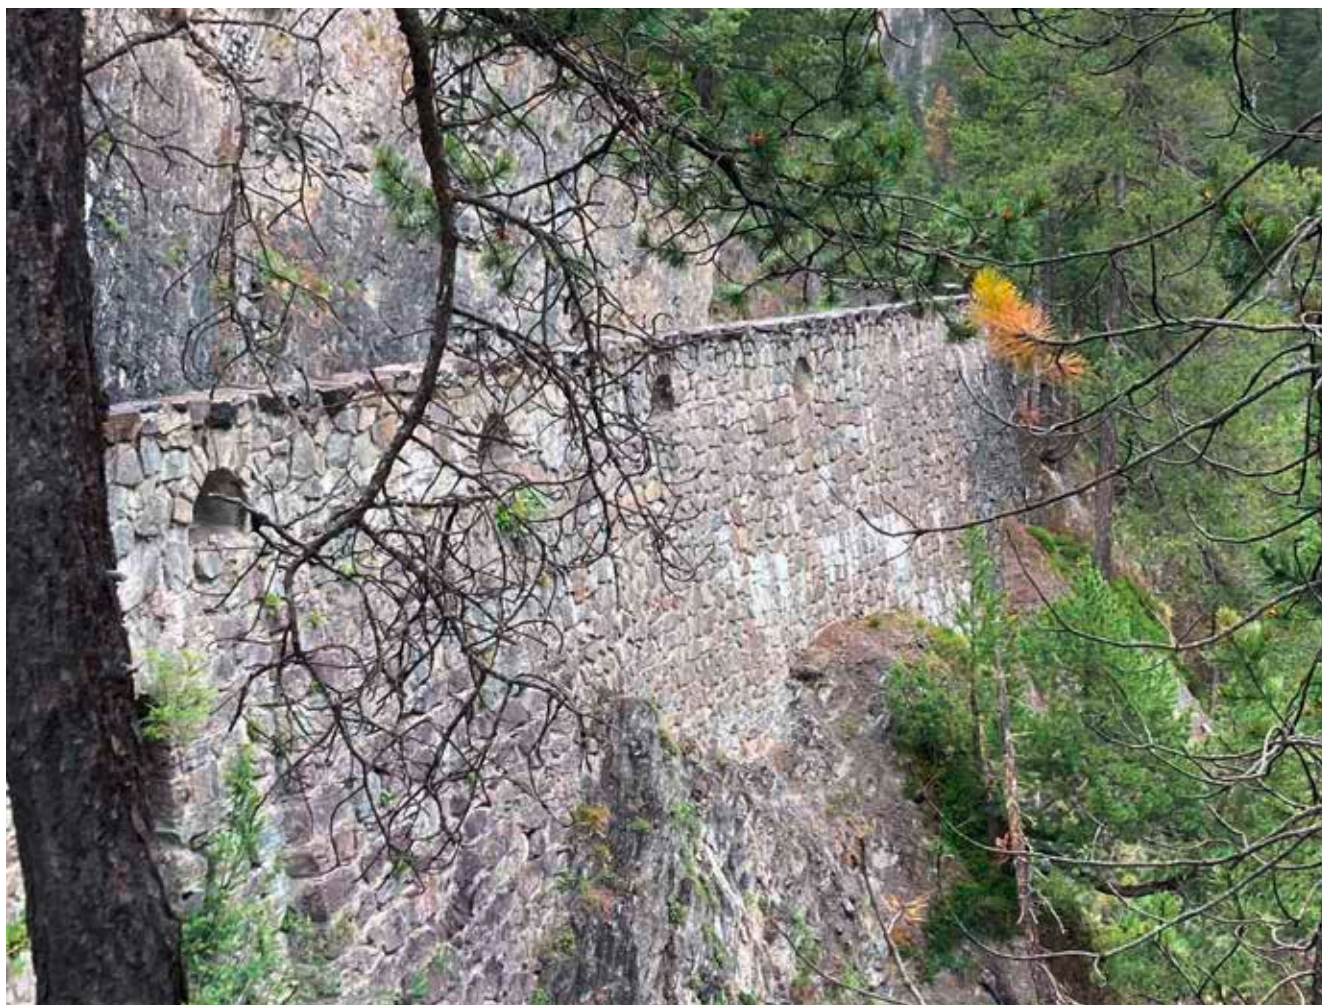
D'importants ouvrages d'art, tels que les murs de parapet posés sur la roche, ont rendu possible la circulation dans les gorges de Zügen et les rendent aujourd'hui accessibles à la mobilité douce.

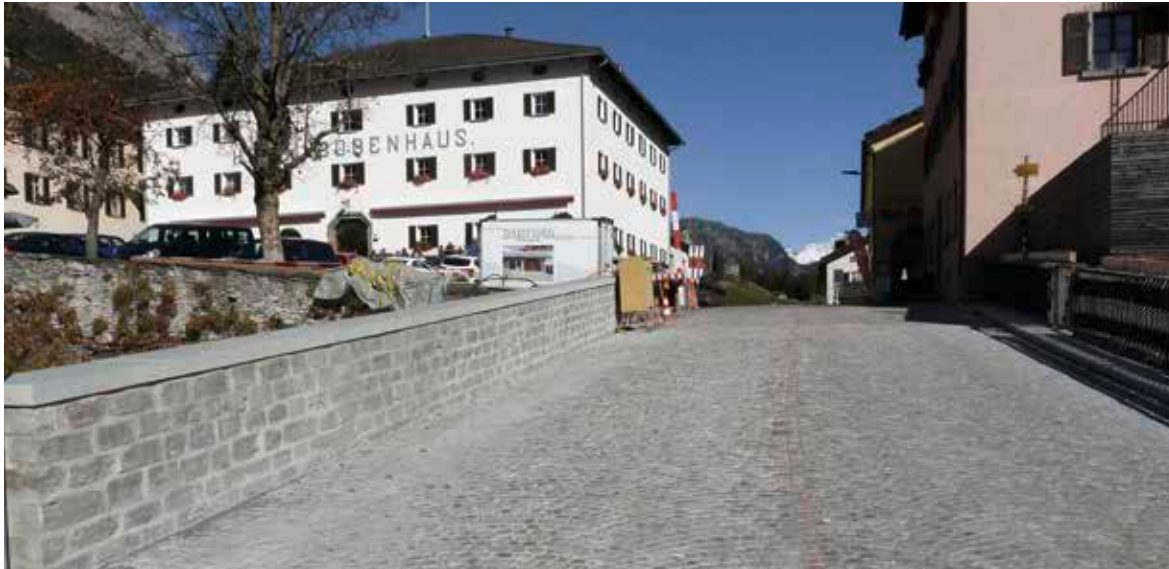
Au centre de Splügen, le pont de Safierbach enjambe le Sustabach. Ce pont en arc simple a été construit en 1835. La voûte a la forme d'un arc en anse de panier et présente une portée d'environ dix mètres. En 1948, la chaussée du pont a été élargie du côté de la vallée. Au XX^e siècle, le revêtement a été asphalté et un garde-corps tubulaire a été installé en amont.

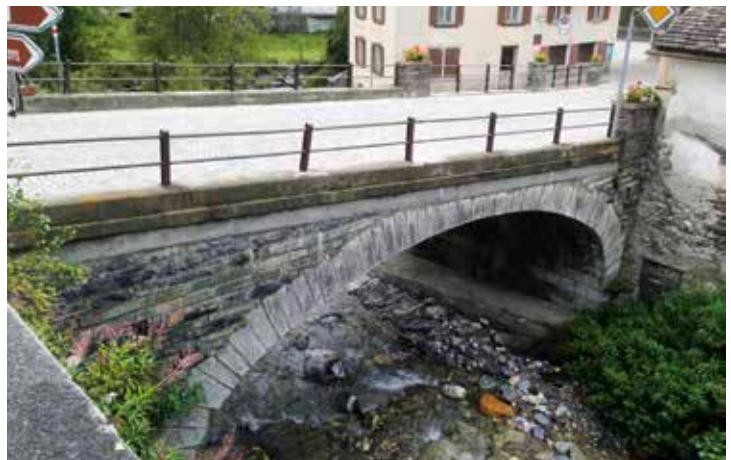
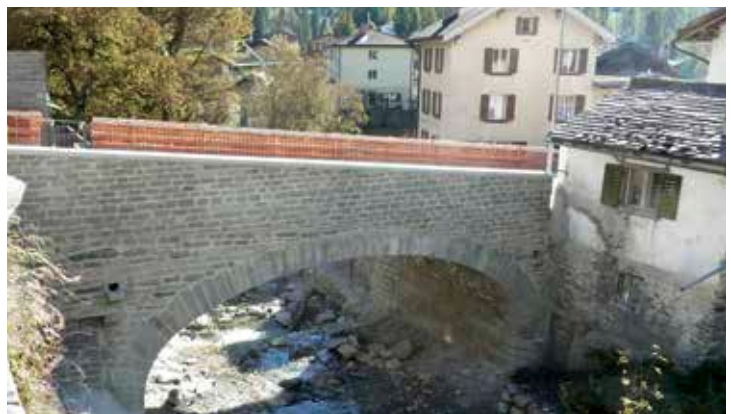
La remise en état de 2017 a permis de restaurer le mur de parapet d'origine du pont de Safierbach.

Au fil des années, en raison d'un système d'évacuation des eaux déficient, la construction du pont de Safierbach a subi divers dommages, sur le mur de soutènement côté aval et l'ancien bâtiment d'exploitation adjacent côté amont. En outre, certaines pierres s'étaient détachées et de la végétation avait proliféré dans les joints de mortier. Les dommages de la voûte remontaient aux travaux de 1948.

En 2017, la structure de la voûte, de la culée et du mur de soutènement a été réparée, le revêtement bitumineux a été enlevé et un pavage a été posé. En outre, le garde-corps côté amont a été remplacé par un mur de parapet. Le nouveau mur en pierre naturelle est composé de pierres provenant de la commune voisine de San Bernardino, les plaques de couverture sont en granit régional d'Andeer. Grâce à la remise en état du mur de parapet conformément à l'historique de la construction, le pont du Safierbach retrouve en partie son caractère d'origine et s'intègre parfaitement dans le site de Splügen.

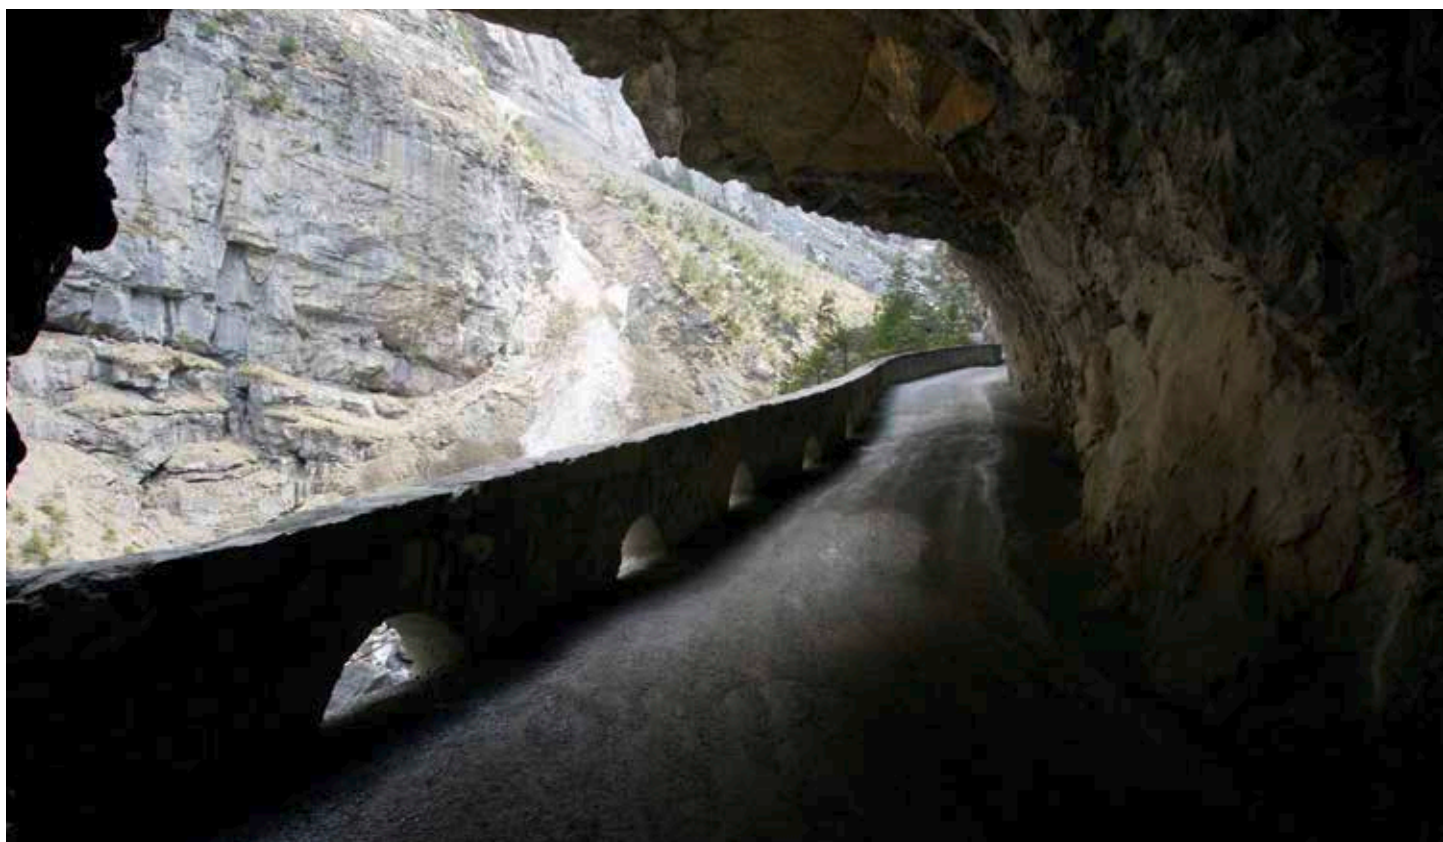
Une semi-galerie est un tunnel à mi-hauteur d'une paroi rocheuse qui ne dépasse que partiellement la chaussée. Les semi-galeries ne sont pas des ouvrages de protection, mais ont été construites pour maintenir une largeur de route uniforme. Comme elles ne protègent que la moitié amont de la route contre les chutes de pierres ou de glace, elles constituent souvent elles-mêmes un danger (photo: Gasterntalstrasse, canton de Berne).

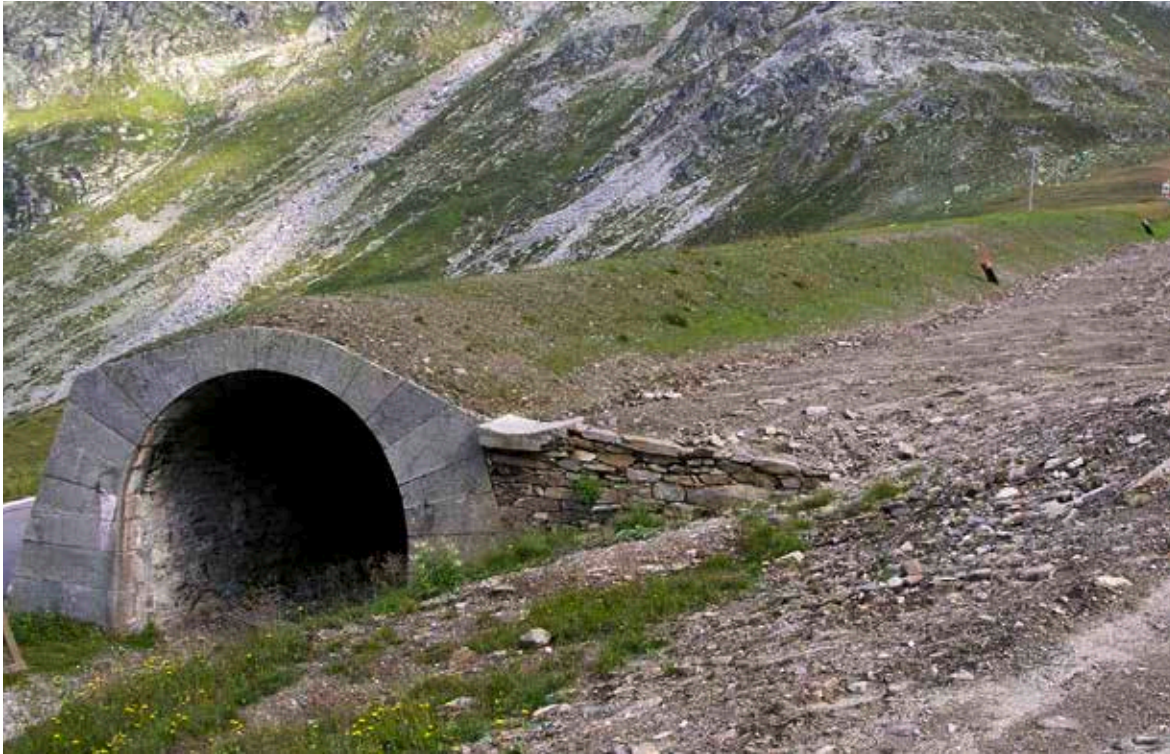
La galerie paravalanche du col du Splügen est le dernier ouvrage de ce type à avoir été conservé.

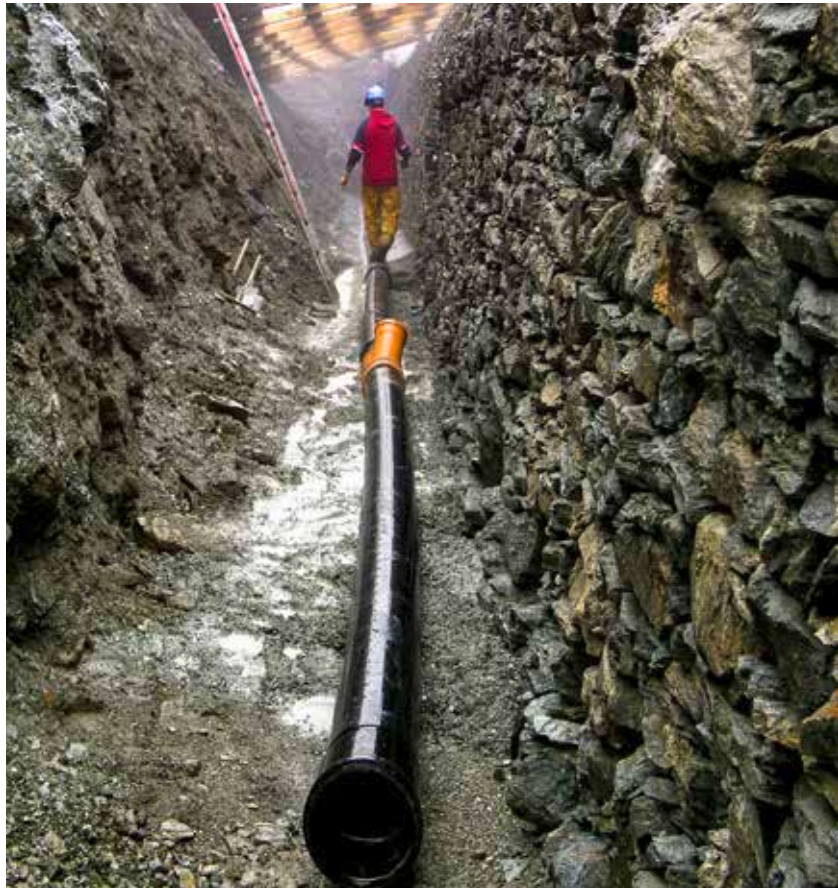
L'évacuation des eaux, ici un nouveau tuyau de drainage, est d'une importance cruciale pour la durabilité de la galerie du Splügen.

Comme il y a plus de 150 ans, la voûte a été scellée avec de l'argile et recouverte d'une couche d'humus. L'argile permet une bonne compensation de l'humidité et évite ainsi autant un séchage extrême du noyau de la voûte qu'une accumulation de l'humidité.

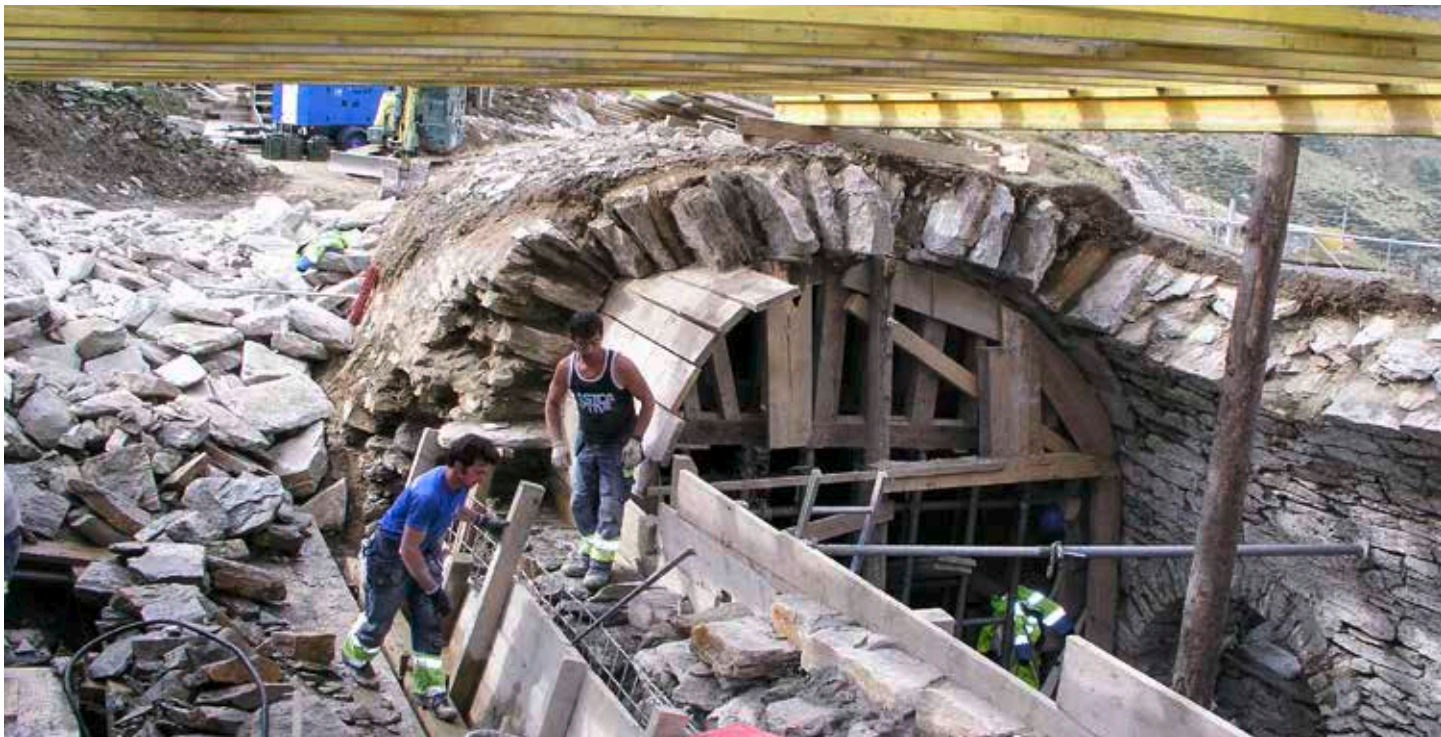
Au cours des onéreux travaux de remise en état, la galerie a été en grande partie démontée et reconstruite.

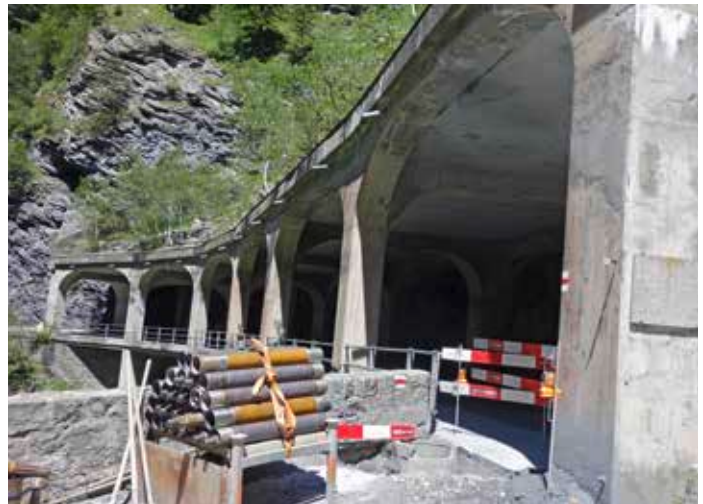
Les travaux de remise en état de la galerie Viamala (croquis, à gauche) et lors de la mise en œuvre.

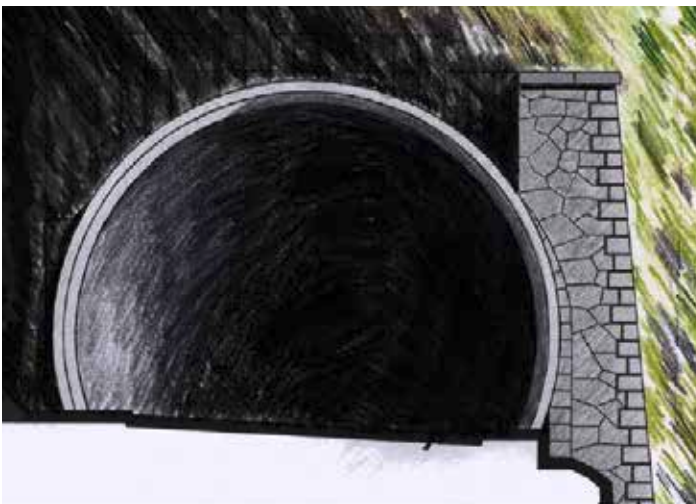
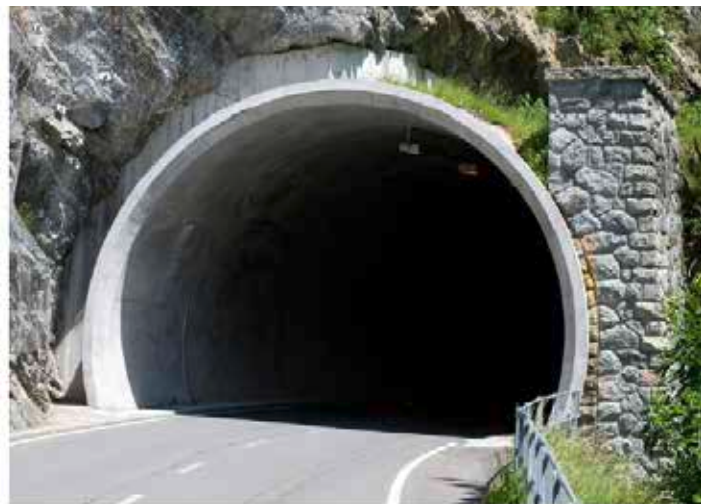
Esquisse de planification et réalisation du portail aval remis en état du tunnel de Wiler au col du Susten

De nombreux tunnels de la route du col du Susten ont été élargis à la fin des années 80 et revêtus temporairement de béton projeté. Les premiers assainissements effectués en 2002 et 2006 ont montré qu'un plan de rénovation global était requis pour de nouvelles mises en état. Les principes de base sont fournis par le «Plan directeur de la route du col de Susten». Dans le cadre de ce plan, il n'est nullement question de développer une solution par tunnel. Entre 2016 et 2019, des travaux ont été réalisés dans trois autres tunnels. Des joints d'étanchéité ont été posés pour empêcher les infiltrations de l'humidité et une coque intérieure a été ajoutée à la structure. De plus, des travaux de soutènement de la roche ont permis de protéger les portails.

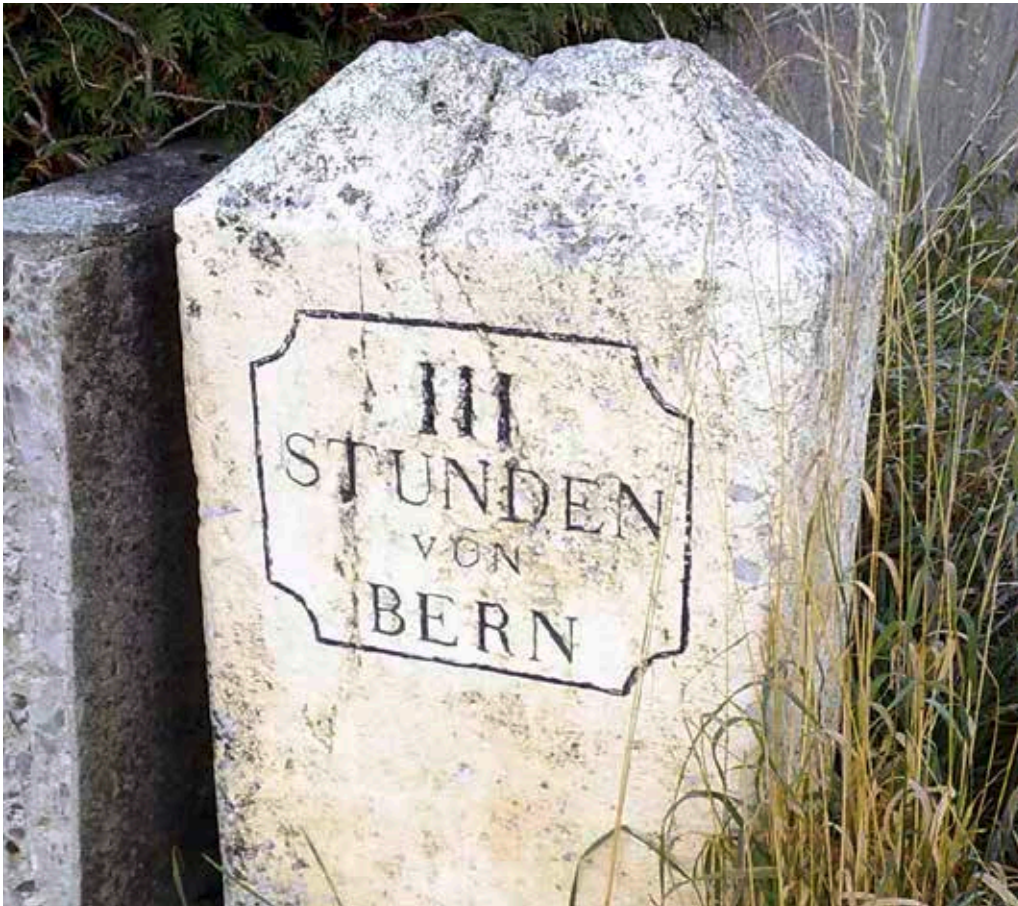
Encore 3 heures: indicateur de distance pour les voyageurs en route vers Berne.

Les pierres d'heures doivent également être entretenues. En effet, au fil des années, elles s'altèrent, les inscriptions deviennent illisibles et certaines comportent des traces de graffitis. L'eau qui s'infiltré et le gel provoquent des fissures et des effritements. De plus, les lichens souillent les pierres. Par ailleurs, certaines mesures d'assainissement inadéquates lors de travaux d'entretien antérieurs doivent être corrigées. En 2017, le canton de Berne a donc remis en état sept pierres d'heures situées sur des chemins historiques. Des travaux d'entretien plus modérés ont aussi été effectués: les pierres ont été nettoyées et débarrassées des graffitis. Les fissures ont été comblées avec de la résine injectée. Les zones endommagées plus étendues ont été creusées et les parties manquantes ont été remodelées avec du mortier de chaux, dont la couleur et la dureté ont été adaptées à la pierre.

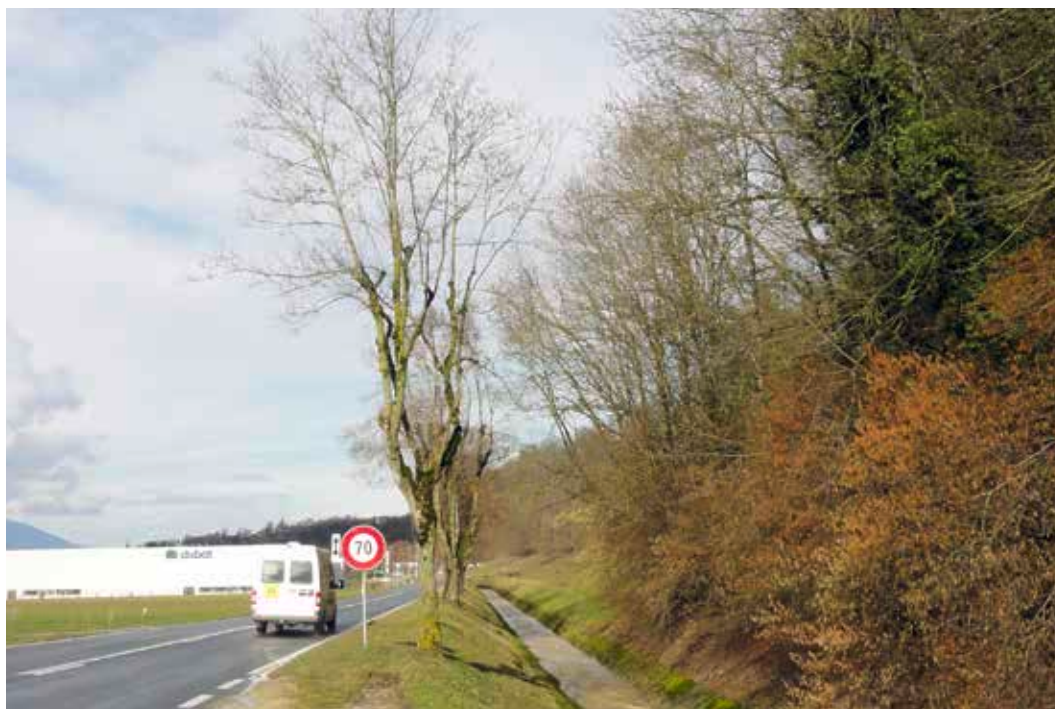
L'allée clairsemée près d'Yverdon-les-Bains (sur la photo, les arbres historiques) a dû être replantée afin de préserver la substance historique de ce tronçon.

La route datant du XV^e siècle reliant Lausanne à Yverdon-les-Bains a été rénovée en 1820. Après le pont traversant le ruisseau Le Burons en direction d'Yverdon-les-Bains, la chaussée de six mètres de large était bordée d'érables et d'ormes. Après l'élargissement de la route au début des années 2000, l'allée d'arbres formait la véritable substance historique de ce tronçon.

Néanmoins, l'allée était en mauvais état. Lors de la première plantation, des arbres d'une hauteur de 2,5 mètres avaient été sélectionnés. Mais la coupe transversale pour le passage, aussi appelée «couronne», a dû être adaptée suite au passage de camions et de cars plus grands. Lors de l'élagage, de nombreuses branches fourchues ont dû être coupées, ce qui a entraîné une prolifération de la moisissure. De nombreux arbres ont dépéri et plusieurs branches se

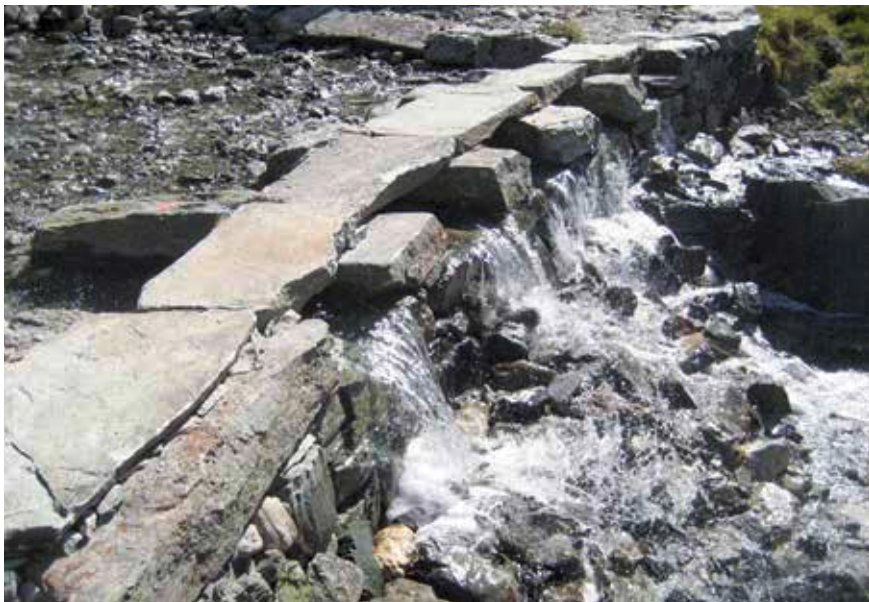
Passerelle pour ruisseau en pierres taillées sur le chemin muletier historique du col du Septimer.
